改善箇所説明図②

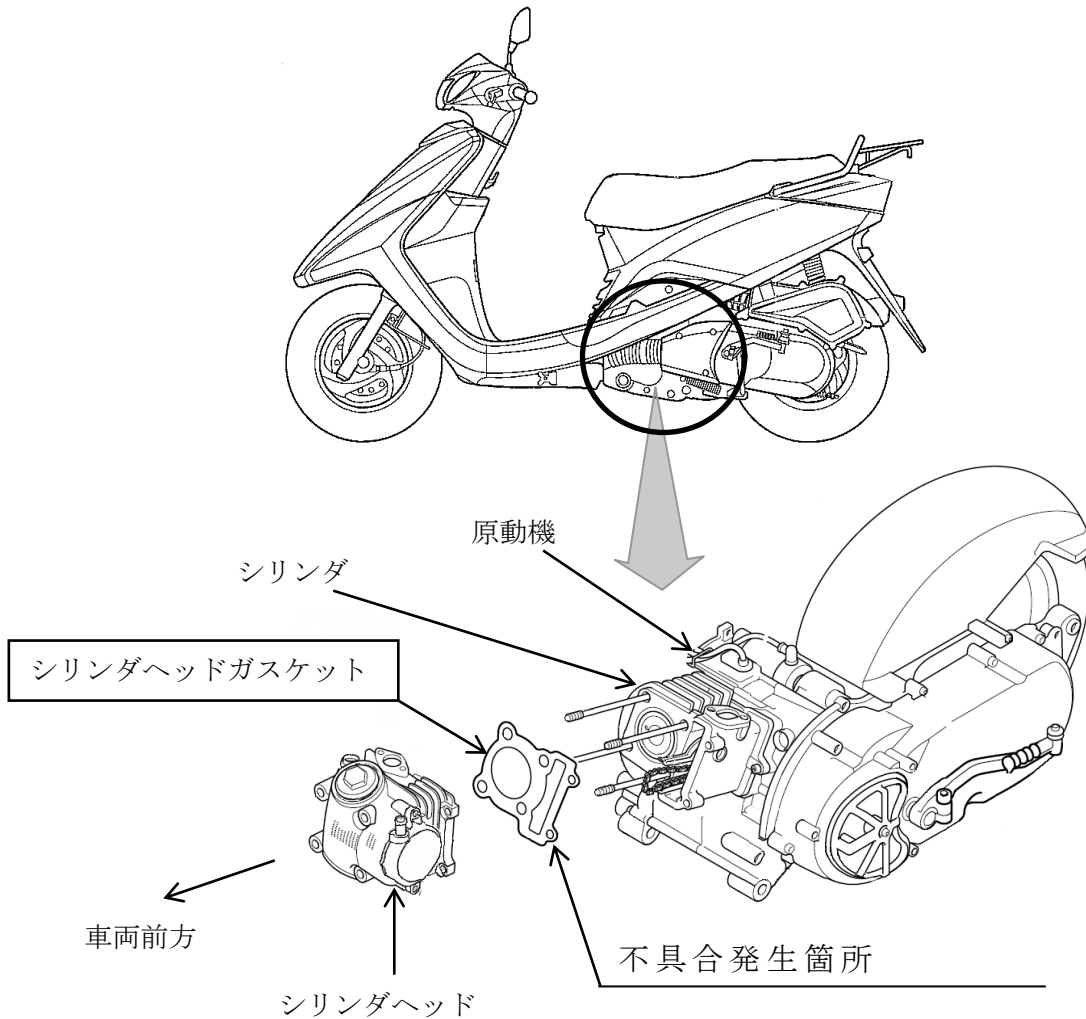
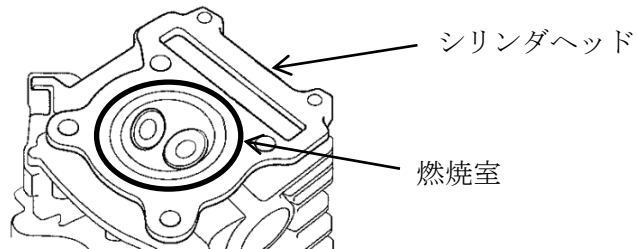
原動機において、シリンダヘッドガスケットの製造が不適切なため、シリンダとシリンダヘッドとの合面のシール面圧が不足しているものがある。そのため、シリンダとシリンダヘッドの隙間から燃焼室内にエンジンオイルが流入し、流入したオイルより生成されたカーボンが堆積され、堆積したカーボンが吸気・排気バルブのシール面に噛み込んで燃焼室内の気密性が損なわれ、最悪の場合、始動不良やエンストに至るおそれがある。

改善の内容：全車両、シリンダヘッドガスケットを良品と交換するとともに、シリンダヘッドの燃焼室のカーボンを除去する。

識別：エンジンプラケット左側に白ペイントを塗布する。
