改善箇所説明図

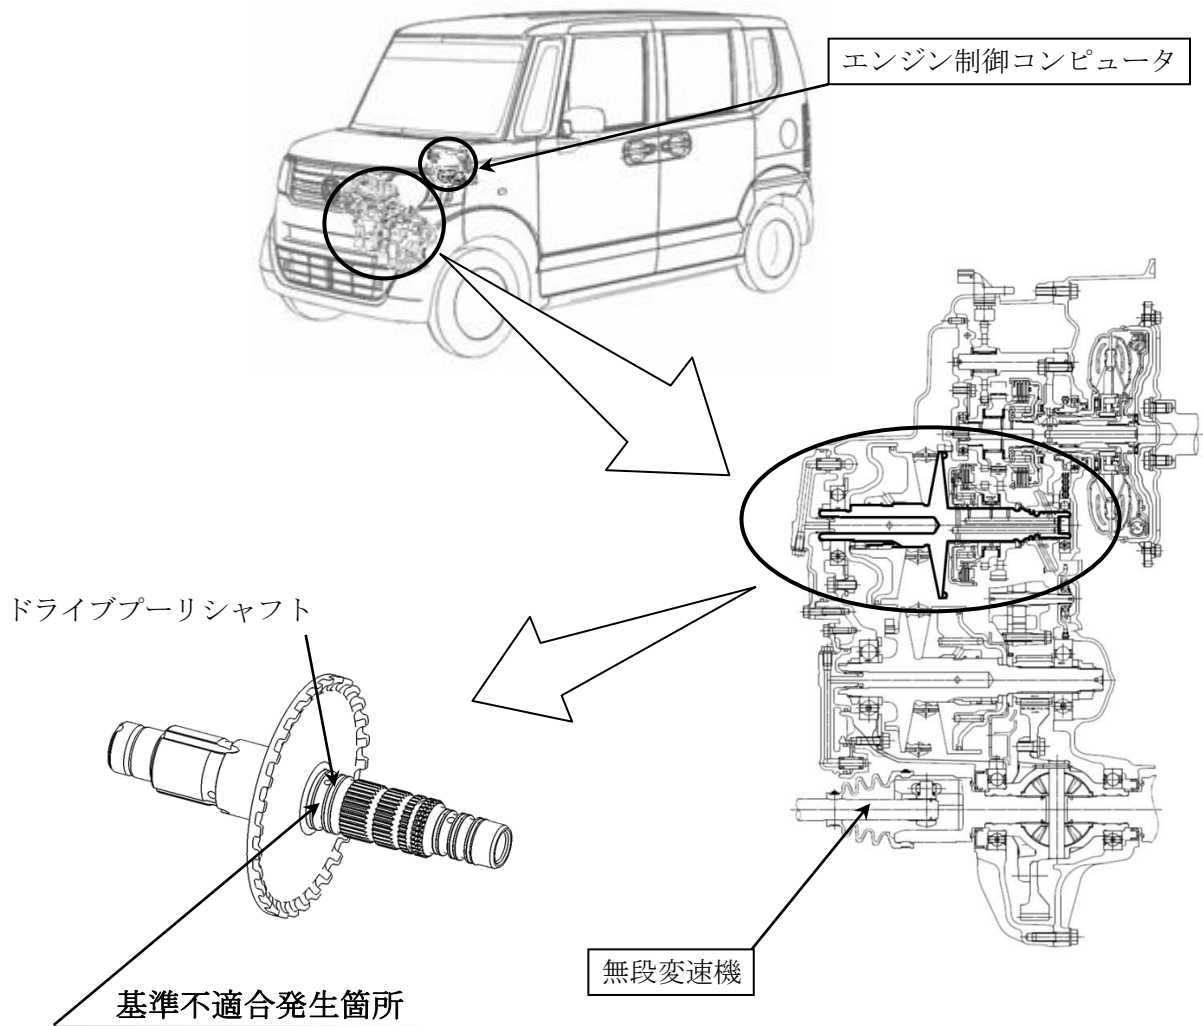
パドルシフト搭載車において、エンジン制御コンピュータ（ECU）のプログラムが不適切なため、アクセルペダルから足を離した減速中にパドルシフト操作により2速から1速へ変速すると、無段変速機のドライブプリーシャフトに高い負荷が加わることがある。そのため、その状態を繰り返すとシャフトが折損し、最悪の場合、走行不能となるおそれがある。

全車両、車載のサービス診断記録装置を確認し、ドライブプリーシャフトへの負荷状態が基準値以内の場合は、エンジン制御コンピュータを対策プログラムに書き換える。基準値以外の場合は、無段変速機を新品と交換するとともに、エンジン制御コンピュータを対策プログラムに書き換える。
