# 改善箇所説明図

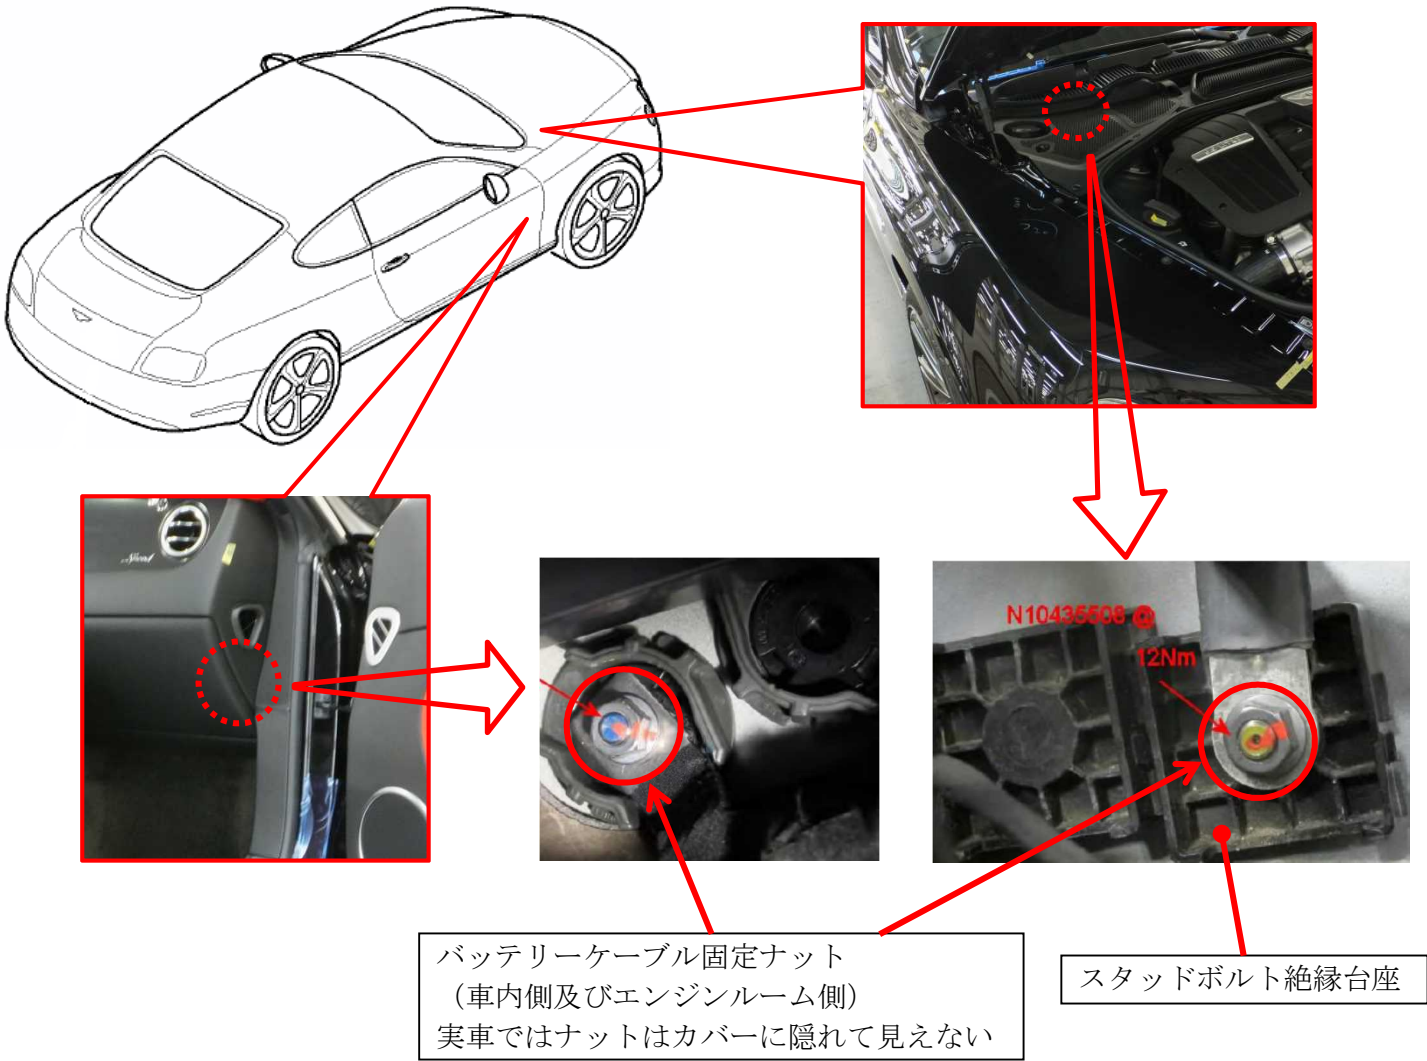
注意：  は交換、又は点検して交換する部品を示す。

エンジンルーム隔壁にバッテリーケーブル端子を固定するスタッドボルトにおいて、当該ケーブルを固定するナットの締め付けトルクが不適切なため、走行中の振動によりナットが緩むものがある。そのため、そのままの状態で使用を続けると、バッテリーケーブル端子が接触不良となり、エンジンが始動不良となるほか、接触不良から抵抗値が上がることで発熱し、最悪の場合、火災に至るおそれがある。

全車両、ナットを対策品に交換し、適切なトルクで締め付ける。また、取付け部を点検し、変形しているものは新品と交換する。

エンジンルーム側のスタッドボルト絶縁台座のナットカバーに白色のペイントを塗布する。
