改善箇所説明図②

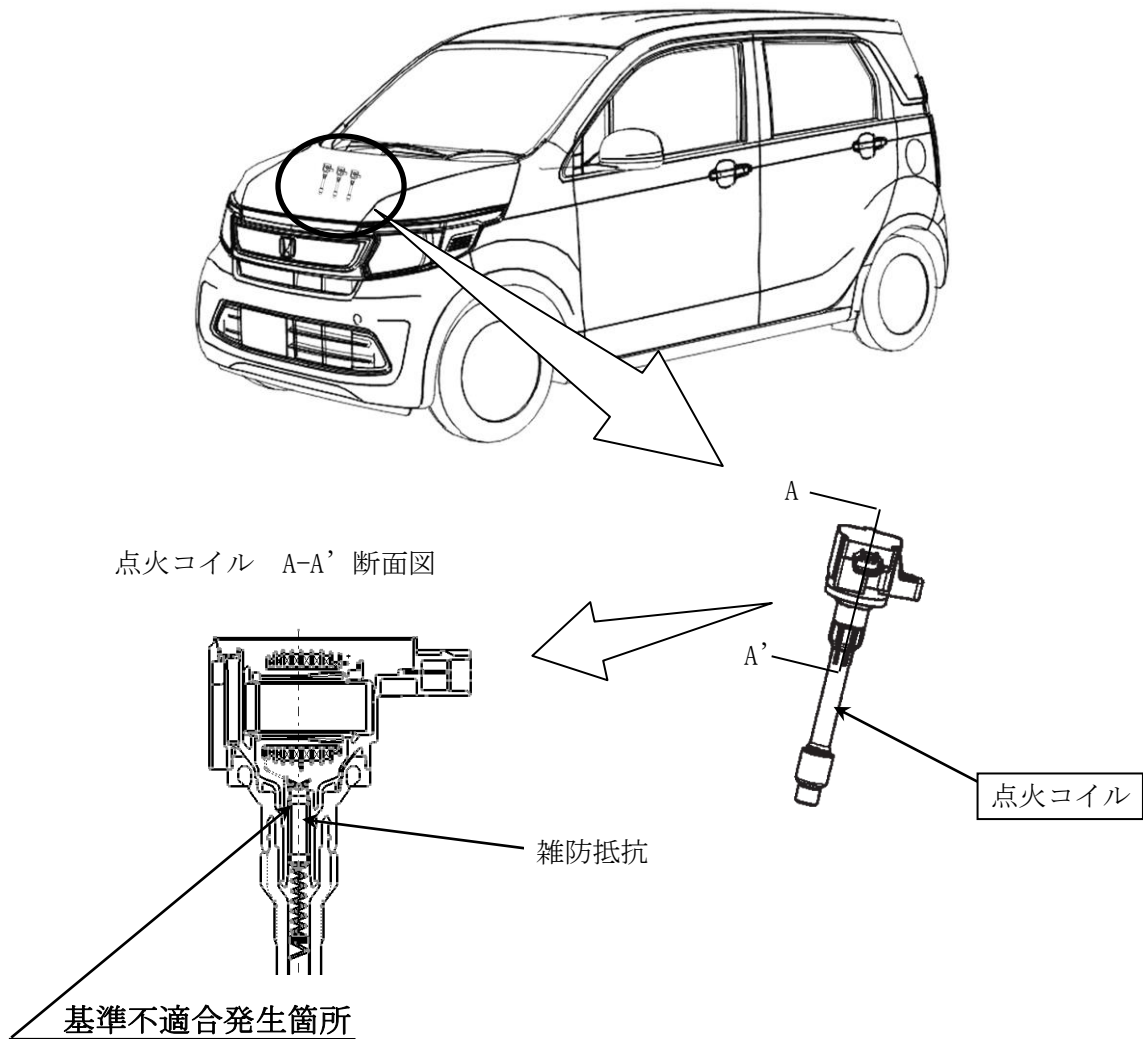
点火コイル内部の電気ノイズを除去する雑防抵抗の構造が不適切なため、一定車速での走行時に大きなアクセルペダル操作を繰り返すと、点火時の通電によるアーク放電により、当該抵抗末端部が断線するものがある。そのため、点火コイルの出力が不足してエンジン不調となり、エンジン警告灯が点灯するおそれがある。また、点火時に発生するノイズによりエンジン制御コンピュータが正しく制御できず、エンジンが停止するおそれがある。

全車両、点火コイルを対策品と交換する。

注： は交換部品を示す。

識別：助手席ドア上側ヒンジ上側ボルト頭部に黄色ペイントを塗布する。
