改善箇所説明図

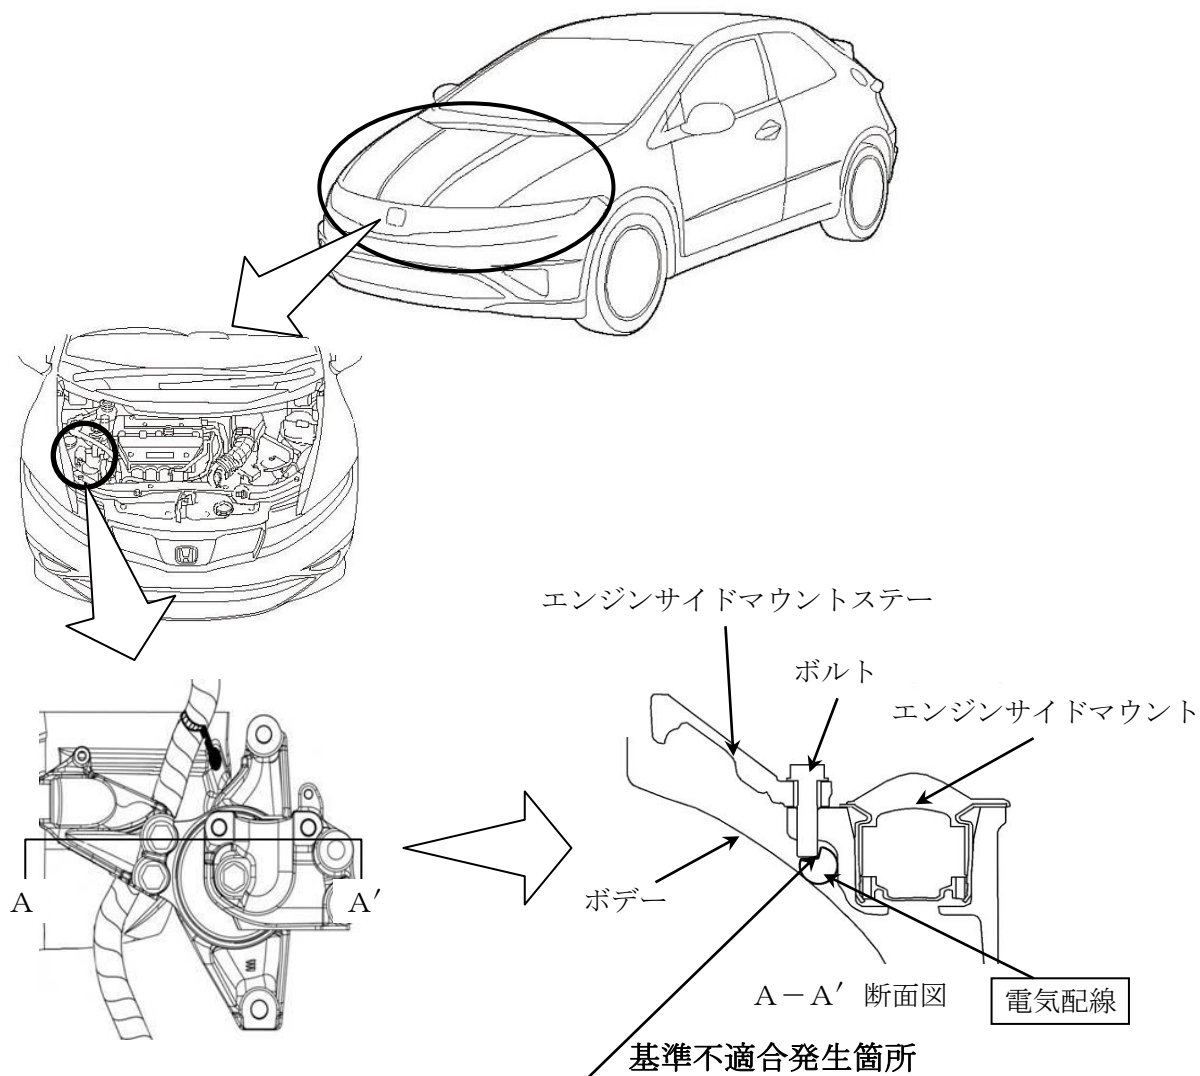
エンジンサイドマウント取付け作業時に、締め付けボルトで電気配線（エンジンルームワイヤーハーネス）の被覆を損傷させたものがある。そのため、走行中の振動で配線の被覆が破れて短絡すると、右側前照灯、前部霧灯、車幅灯、制動灯の不灯及び警音器が不鳴となるおそれがある。

電気配線を点検し、芯線に損傷があるものは電気配線一式を新品と交換し、配線の被覆、または保護カバーに損傷があるものは当該部を補修し、正規の位置に配索する。

識別：運転者席側ドア下側ヒンジ部下側ボルト頭部に黄色ペイントを塗布する。
