# 改善箇所説明図

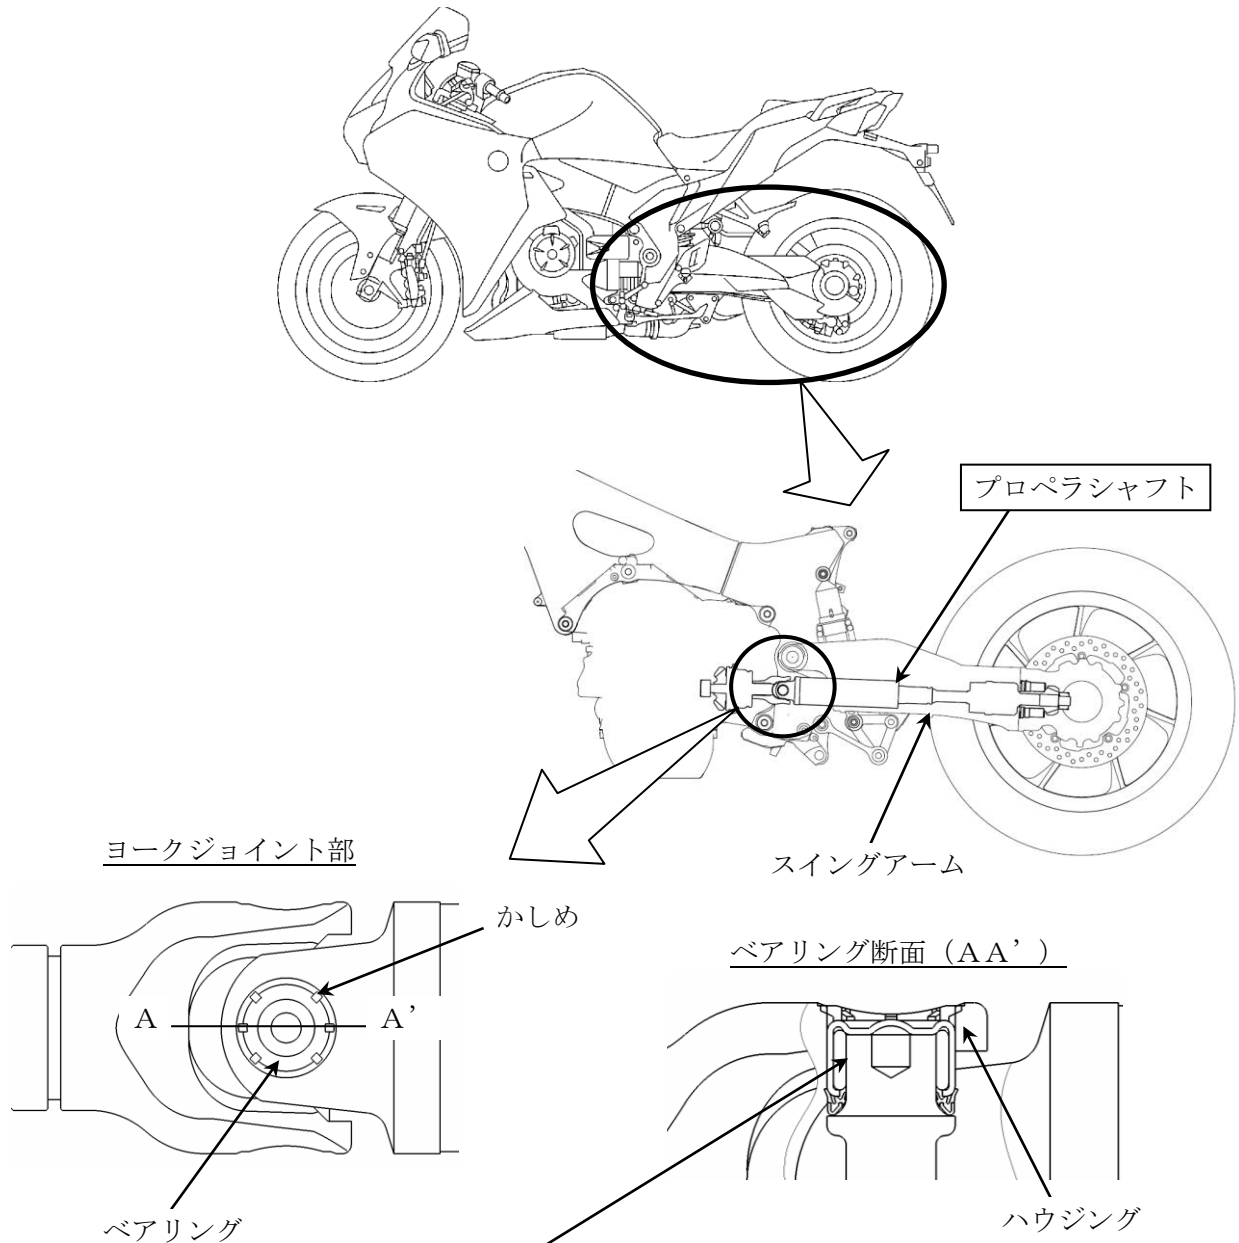
プロペラシャフトのヨークジョイント部において、ベアリング抜け防止のかしめ圧及びベアリングを保持するハウジングの形状が不適切なため、走行時の摩擦による熱や高い負荷によりベアリング内部が磨耗するものがある。そのため、そのままの状態で行くと、ヨークジョイント部が破損して、最悪の場合、走行不能となったり、プロペラシャフトがスイングアームと干渉し、リヤホイールがロックするおそれがある。

全車両、プロペラシャフトを対策品に交換する。ただし、対策品の供給に時間を要することから、当面の暫定措置として、全車両、プロペラシャフトを点検し、ヨークジョイント部の作動不良が確認されたものについては、プロペラシャフトを新品に交換する。
