改善箇所説明図

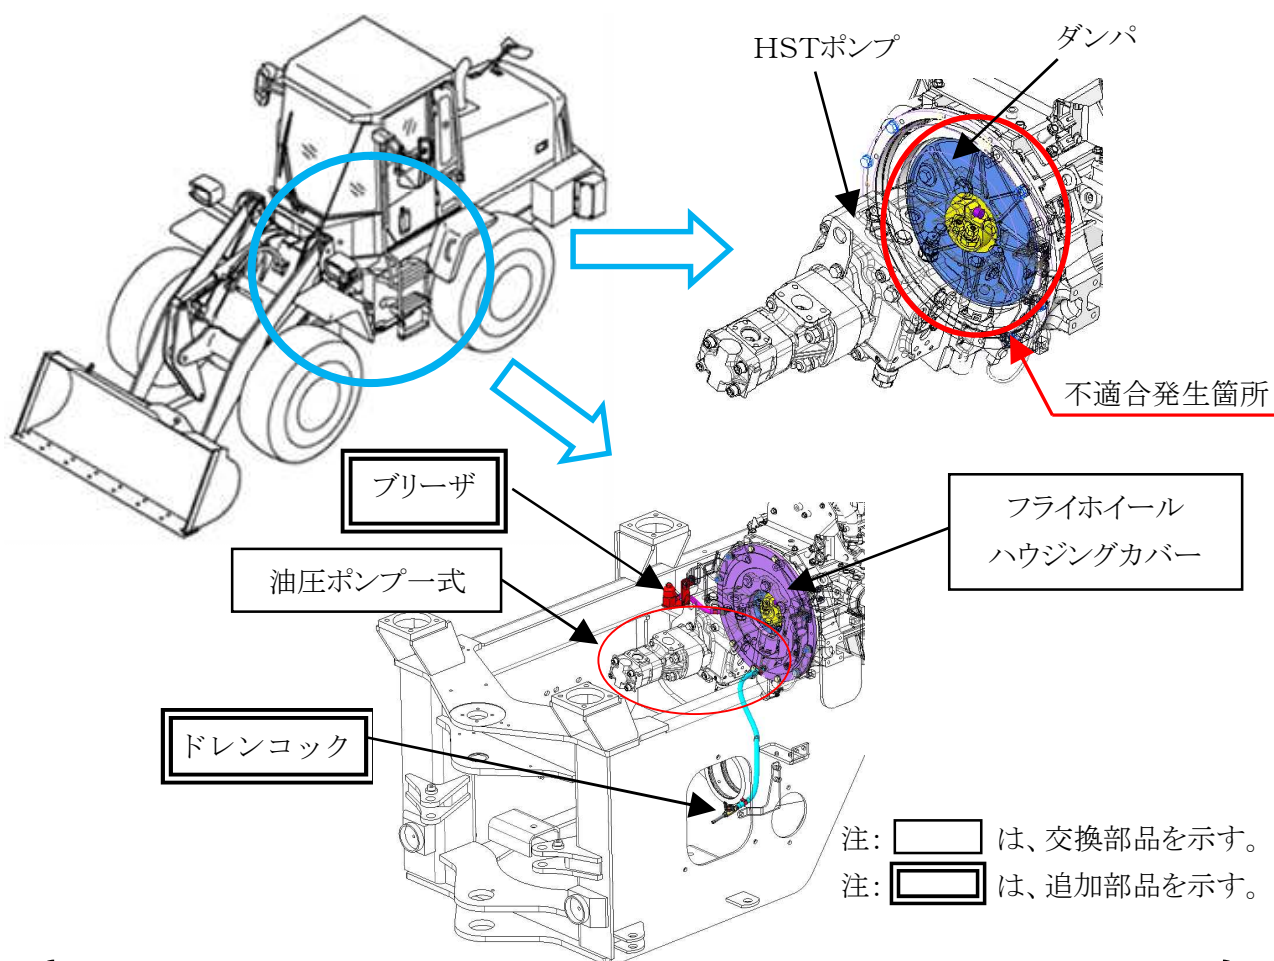
ショベル・ローダの静油圧式無段変速機（以下、「HST」という。）において、油圧ポンプのオイルシールの構造が不適切なため、始動直後ポンプ内圧が高くなり当該シールが変形することがある。そのため、シールが摩耗することでシール性が損なわれ、オイルがフライホイールハウジングに漏れ出し、そのままの状態で使用を続けると、漏れ出したオイルがフライホイールハウジング内でオイルの温度が高くなり、最悪の場合、フライホイールダンパが溶損し、走行不能となるおそれがある。

全車両製作年月日を確認し、以下のいずれかの改善を行う。

- ① 対策品のオイルシールが組み込まれた油圧ポンプ式に交換し、さらにフライホイールハウジングカバーを交換してブリーザとドレンコックを追加するとともに、ドレンコック追加による定期点検事項を取扱い説明書に追加する。また、フライホイールハウジング内にオイル漏れがあった場合は、フライホイールダンパを新品と交換する。
- ② フライホイールハウジングカバーを交換してブリーザとドレンコックを追加するとともに、ドレンコック追加による定期点検事項を取扱い説明書に追加する。
- ③ ドレンコック追加による定期点検事項を取扱い説明書に追加する。

識別: HSTポンプのシリアルナンバープレート周りに白色ペイントを塗布する。
