## 改善箇所説明図①

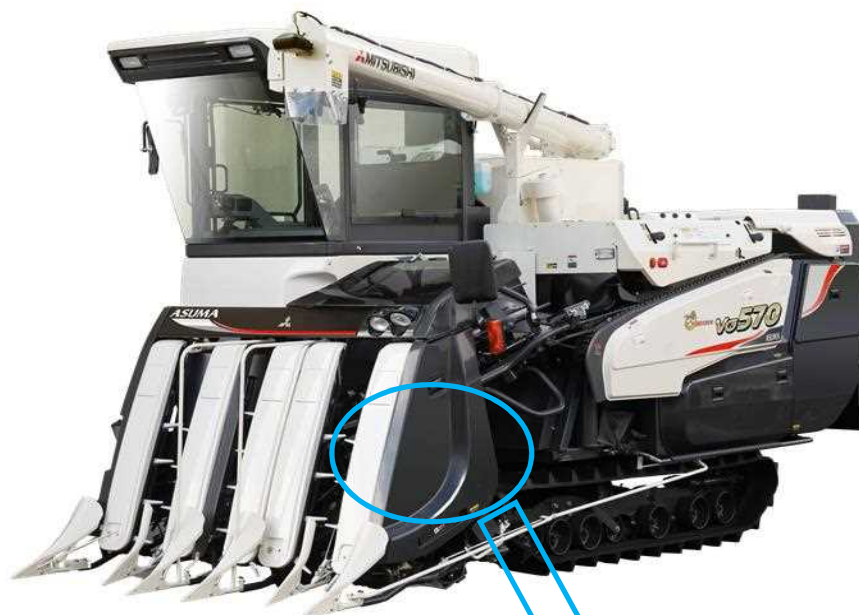
### 不具合発生箇所

刈取脱穀作業車の動力伝達装置において、左旋回クラッチケースの製造が不適切なため、クラッチケースの強度が不足しているものがある。そのため、左旋回時にかかる油圧によりクラッチケースに亀裂が生じてオイルが漏れ、最悪の場合、クラッチケースが破損して旋回できなくなるおそれがある。

### 改善措置の内容

全車両、クラッチケースを対策品と交換する。

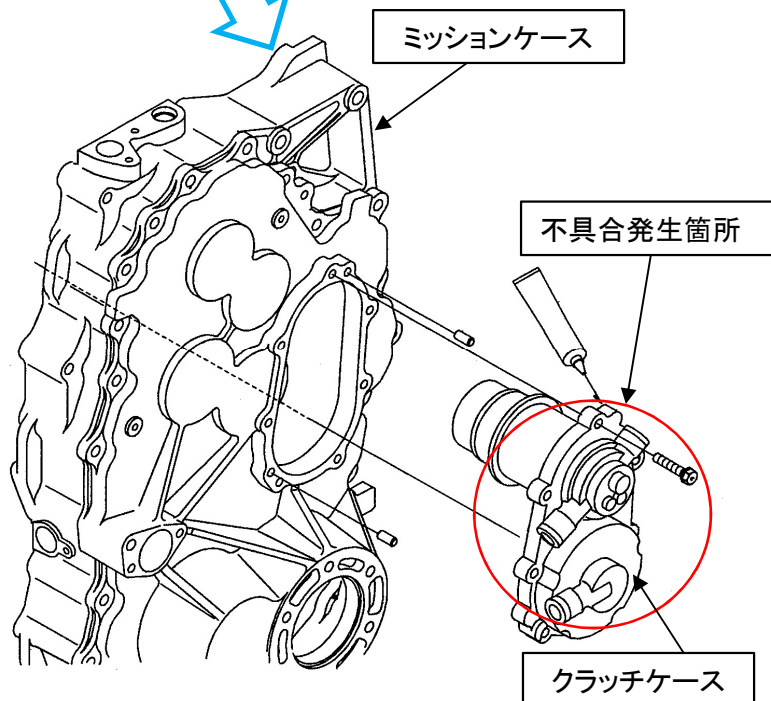
### 識別方法

ケースボス部の形状によって識別する。
