改善箇所説明図

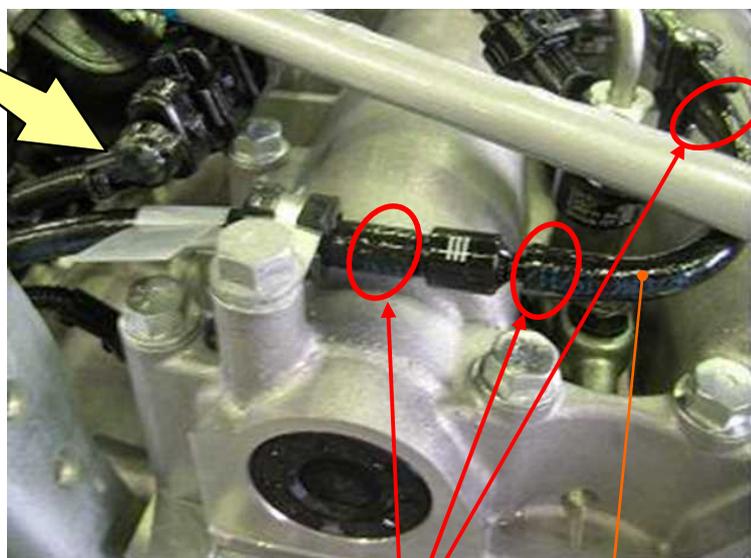
戻り側燃料ホース

基準不適合発生箇所

小型トラック・バスにおいて、戻り側燃料ホースの材質が不適切なため、架装時、車両洗車時等に使用される化学物質により、燃料ホースが膨潤するものがある。そのため、そのままの状態で使用を続けると、燃料ホースの接続部が外れて燃料が漏れ、最悪の場合、火災に至るおそれがある。

全車両、燃料ホースを対策品に交換する。

なお、部品が供給できない場合には、暫定措置として燃料ホースの接続部にクランプを追加し、対策品が供給され次第、燃料ホースを対策品に交換する。
