改善箇所説明図

シート表皮留め金具

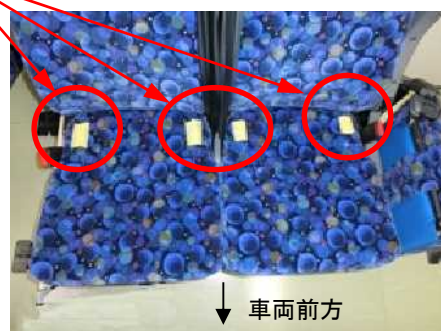
シート座面裏側

不具合発生箇所

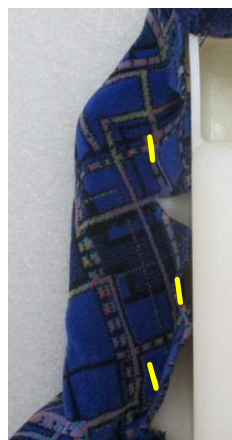
《改善前》

オプションの客席シートを装着した大型観光バスにおいて、シート表皮を固定する金具の選定が不適切なため、クッションの薄い部位を強く押し下ると、当該金具がシート表皮を貫通する場合があります。そのため、シート表皮を貫通した当該金具で負傷するおそれがある。

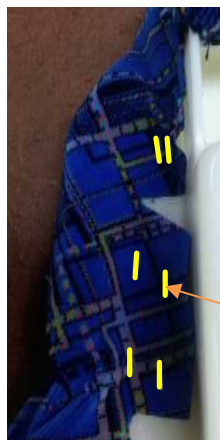
《改善後》

※右側も同様に改善する。

全車両、シート表皮留め金具（シート後部の6ヶ所）を対策品で留めなおす。
