改善箇所説明図

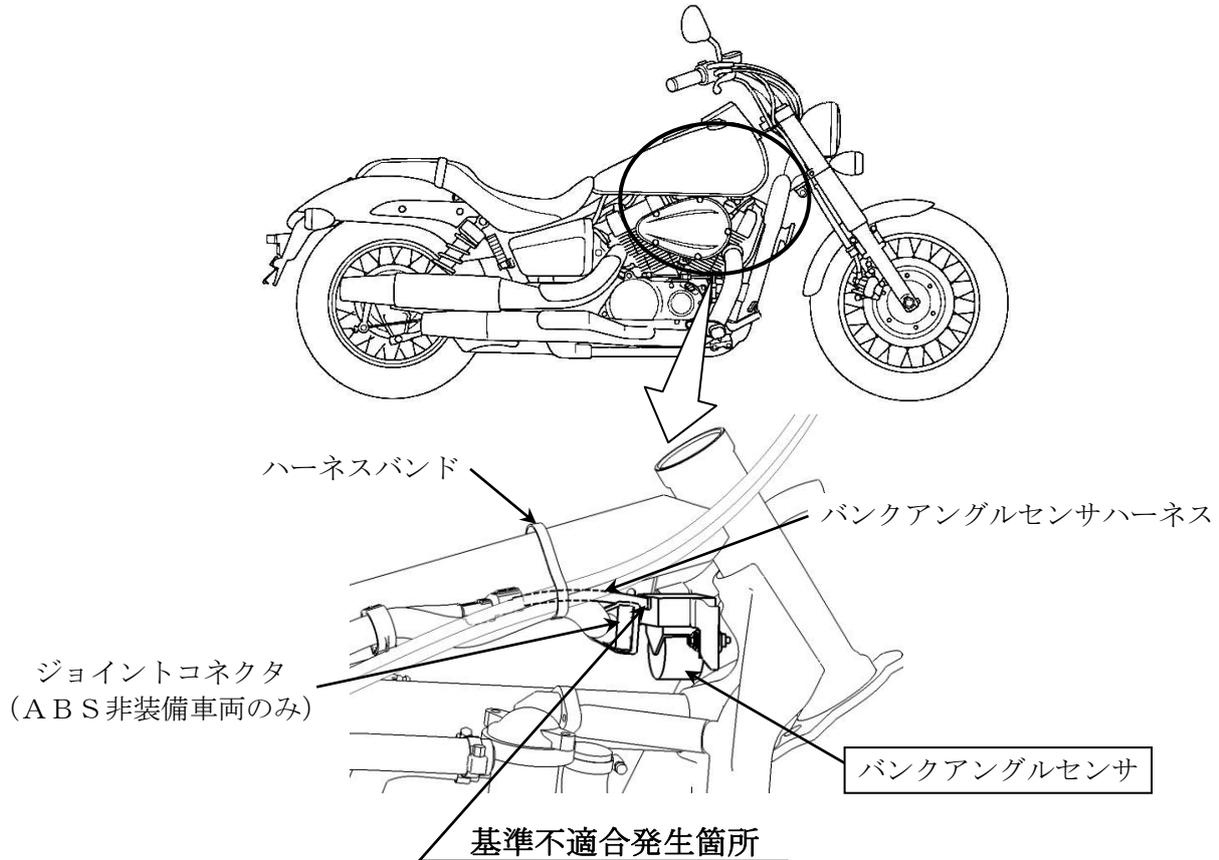
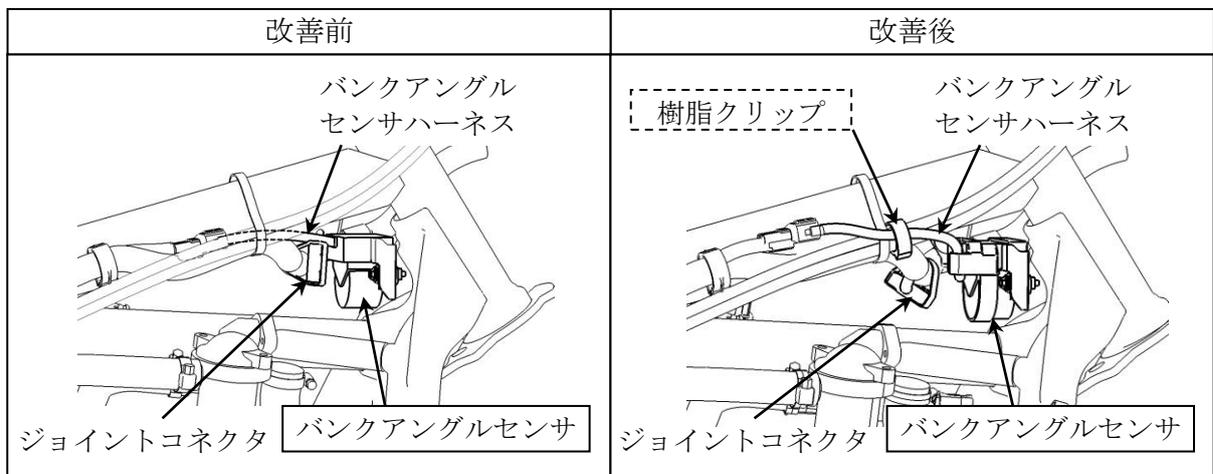
転倒時にエンジンを停止させる装置（バンクアングルセンサ）において、バンクアングルセンサハーネスの固定方法、また、アンチロックブレーキシステム（ABS）非装備車両にあつては、ジョイントコネクタの取付位置が不適切なため、走行中の振動により当該ハーネス取出し部が屈曲するものがある。そのため、そのまま使用を続けると、当該ハーネスが断線し、最悪の場合、エンジンが停止して再始動できなくなるおそれがある。

全車両、バンクアングルセンサハーネスの固定方法を変更するとともに、バンクアングルセンサを対策品と交換する。また、ABS非装備車両はジョイントコネクタの取付位置も変更する。
