改善箇所説明図

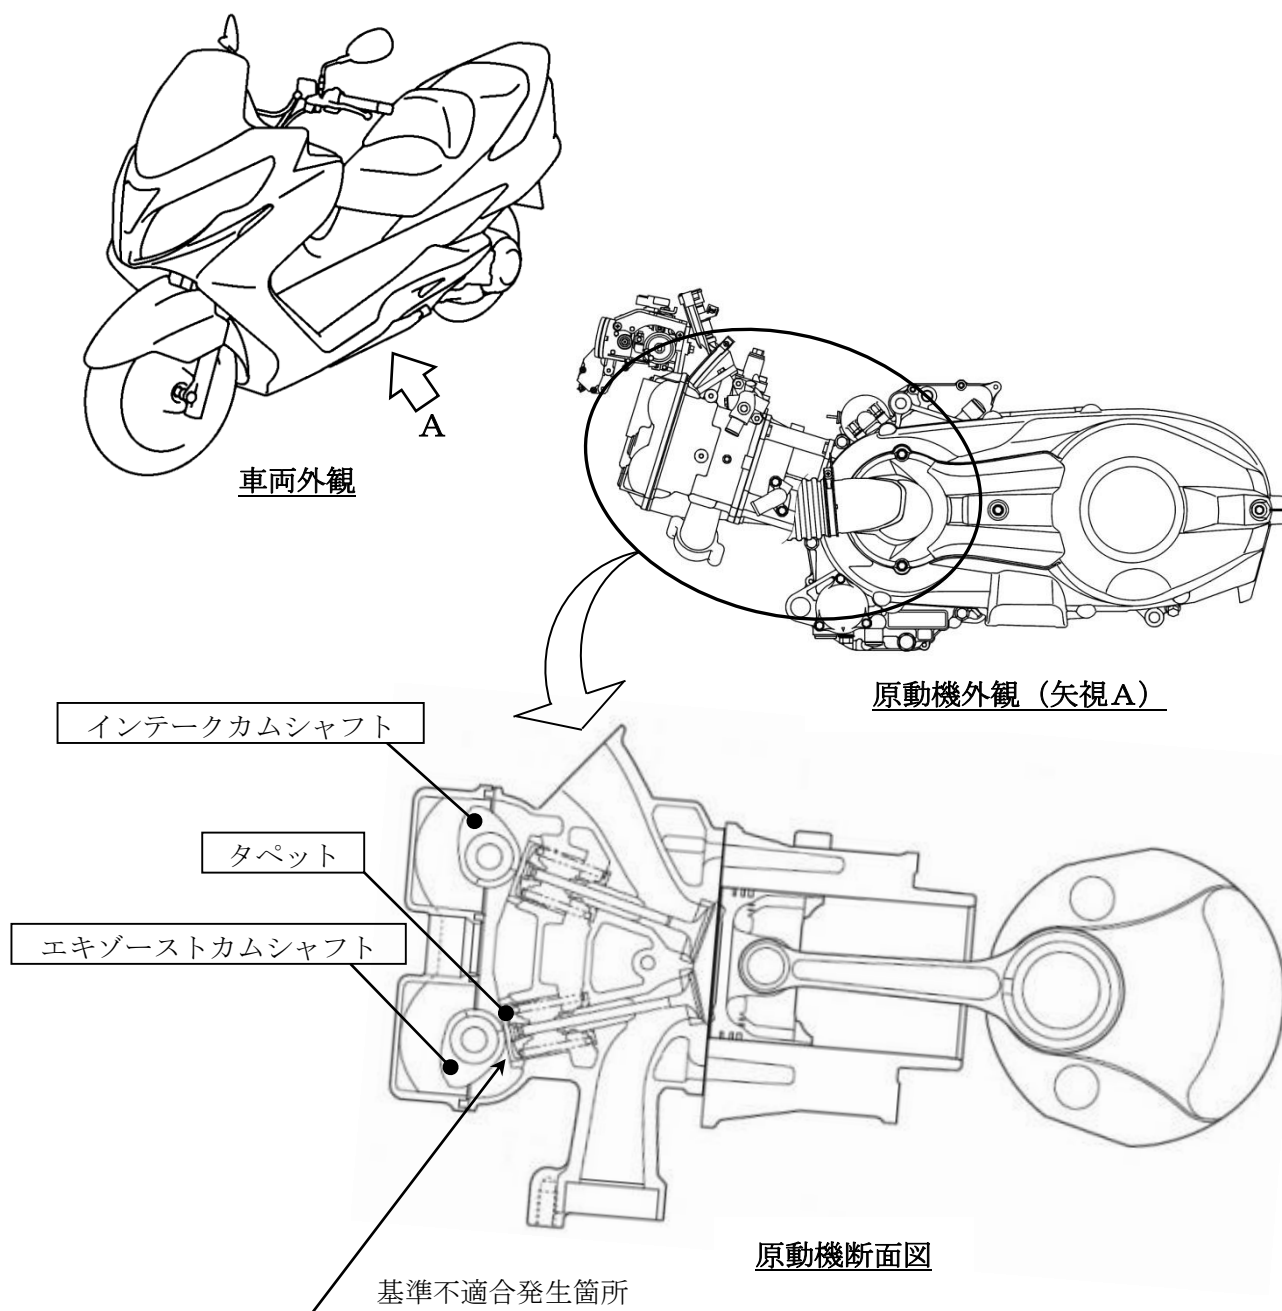
原動機において、タペットの熱処理及びシリンダヘッドの組付工程が不適切なものがある。そのため、タペットとカムシャフトの間に異物が混入すると、タペットが異常摩耗して異音が発生し、そのままの状態で使用を続けると、最悪の場合、走行中にエンジンが停止するおそれがある。

全車両、タペットクリアランスを点検し、クリアランスが規定値を超えているものは、タペット及びカムシャフトを対策品に交換する。

注： は点検結果により交換する部品を示す。

識別：左側フロントパネルボックス内、車台番号打刻位置付近もしくは、シートレール部に白色のシールを貼付する。
