## 1 事故の概要

事故概要：下降運転中のエスカレーターのハンドレール部分に後ろ向きに近づき接触しバランスを失い、吹抜け部分を2階から1階まで転落し死亡

## 3 消費者安全調査委員会報告書(平成27年6月26日公表)

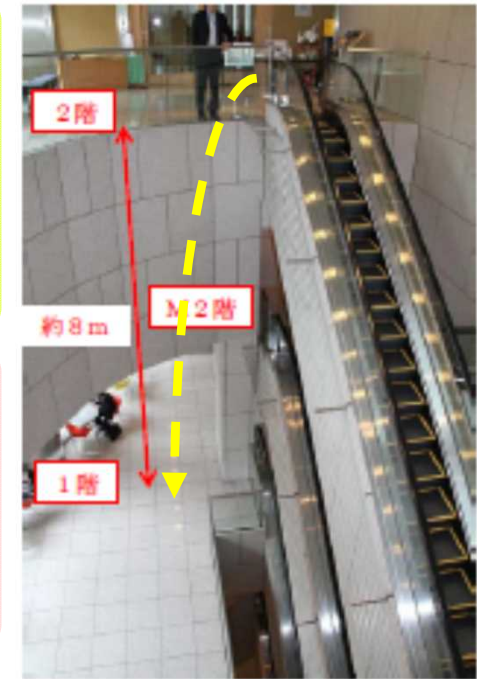
写真1. 事故が発生した吹抜け部分

- エスカレーター側面からの転落を防止するため、高所に設置されるなど転落事故が発生した場合に重大な事故に至る可能性が高いエスカレーターについて、国土交通省は、施設ごとの設置環境に応じたガイドラインを策定するとともに、関連事業者による遵守を徹底させること。
- また、その効果について検証し、十分な実効性が確保されない場合には、法的整備も含めた更なる対策を検討すること。

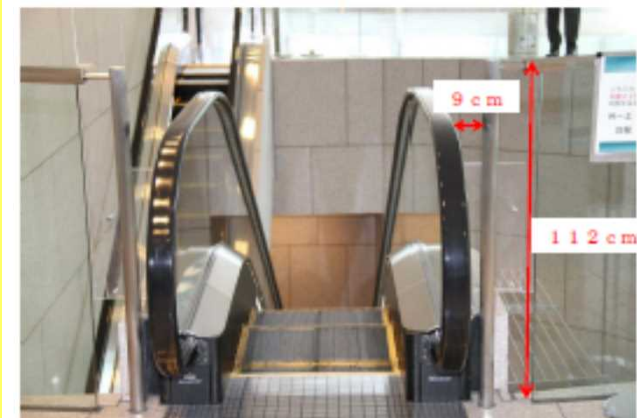
写真2. 吹抜けに面する部分の安全柵
