# 東京都内エスカレーター事故調査報告書

平成26年10月

社会資本整備審議会

発 生 場 所：東京都港区内複合ビル 2階共用部エスカレーター乗場

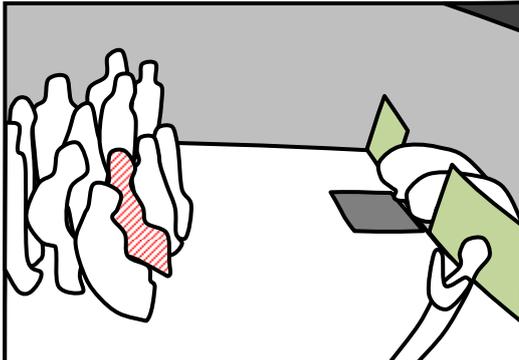
<p>2階の下りエスカレーター乗場前のスペースで、飲食していた店舗を背景に記念撮影を行う。</p>

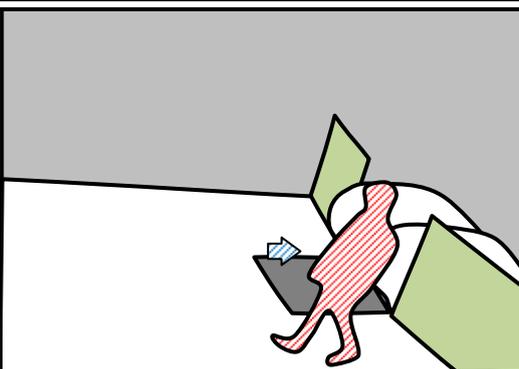
<p>吹抜け部のガラス製安全柵方向に後ろ向きで移動する。</p>

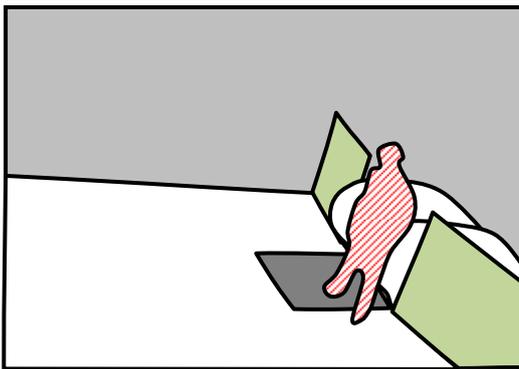
<p>エスカレーターの少し手前まで行ったところで一度後ろを振り返り、エスカレーターに向かって右側のニュアル部分の横の安全柵の前に立った後、右方向に移動しエスカレーターのハンドレールの前に立つ。</p>

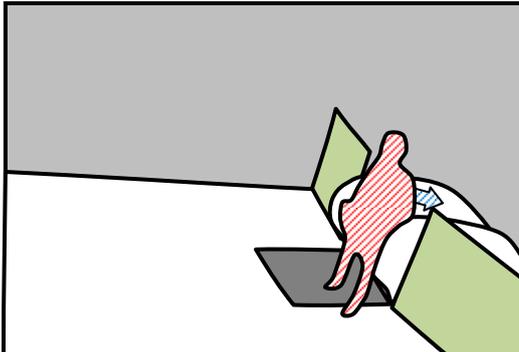
<p>体が後ろに傾き臀部がハンドレールに接触する。 一旦元の体勢に戻った後、再び後ろに体が傾き臀部の中央がハンドレールに接触する。</p>

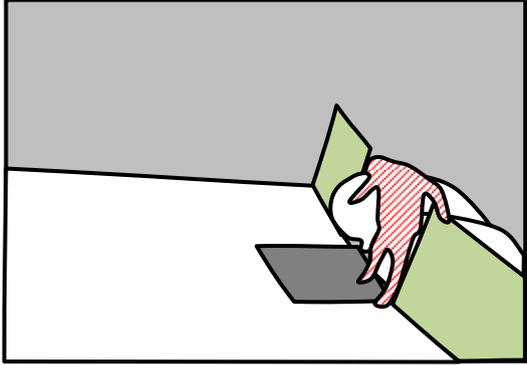
<p>体の重心が後ろに移動後、後ろ向きの状態 で体勢を崩す。</p>

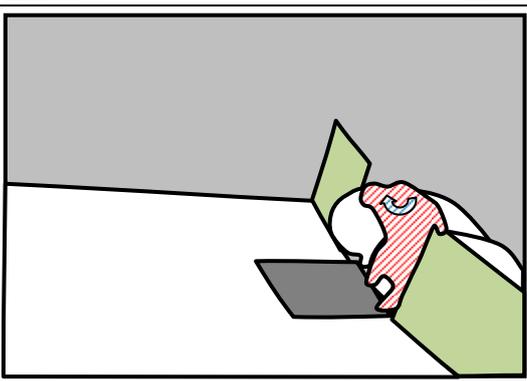
<p>上半身を右方向に回転させる。</p>

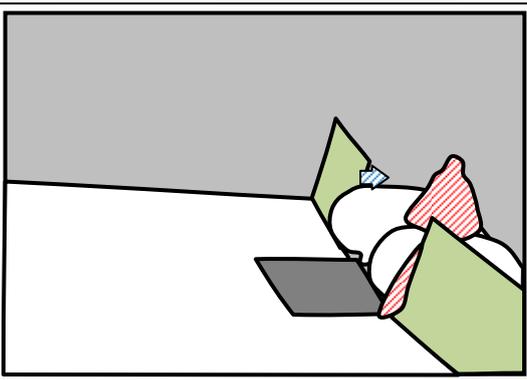
<p>左足がニュアル部分と安全柵の間に挟 まったまま、体が安全柵を通過する。</p>

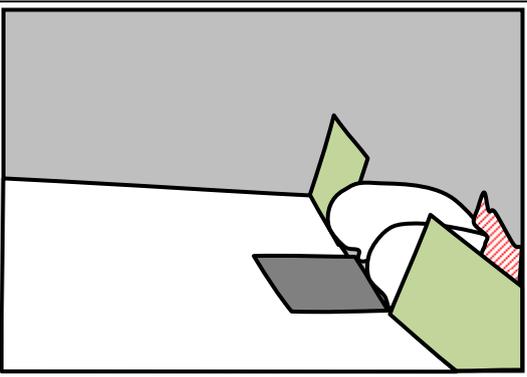
<p>左足が抜け、吹抜け側に転落した。</p>

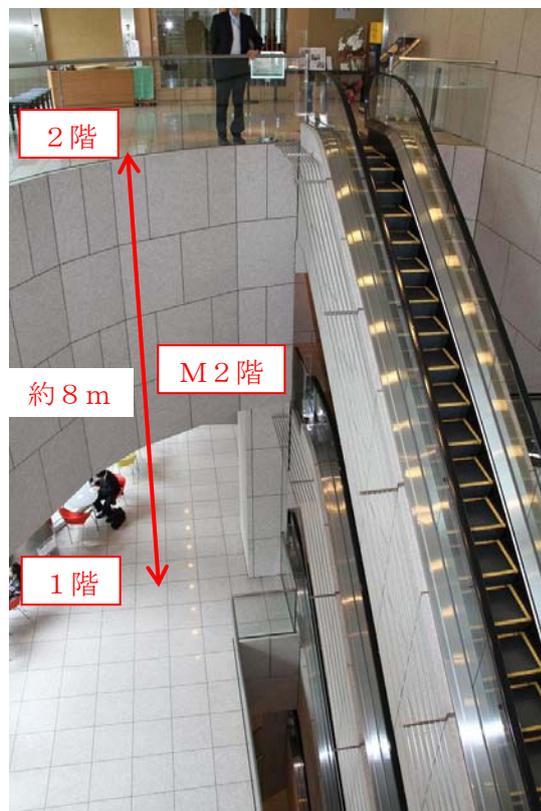
写真1. 事故が発生した吹抜け部分

- ① エスカレーターは2階とM2階の間に、約8mの高さの吹抜けに面して設置されている。（写真1）

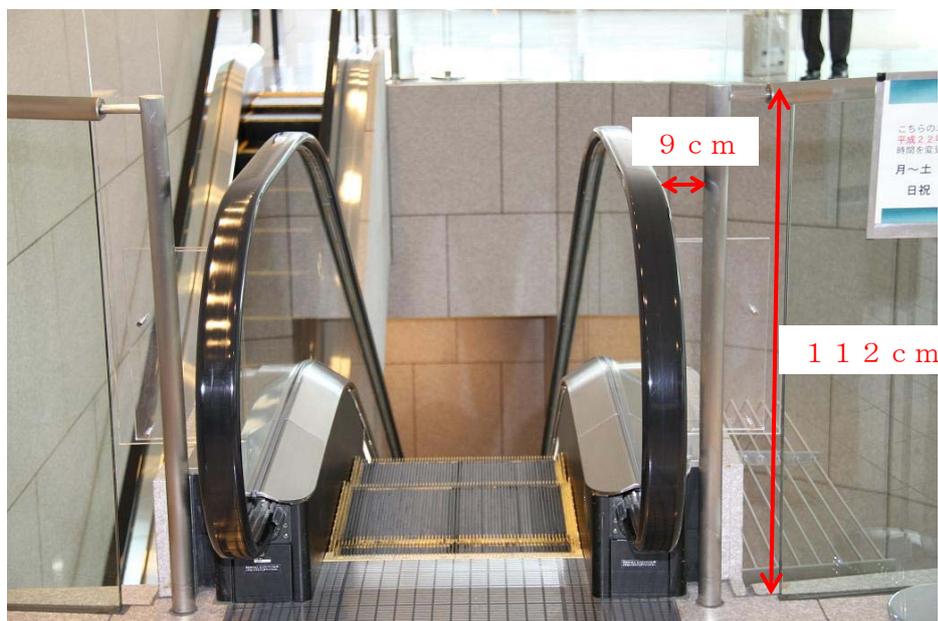
写真2. 吹抜けに面する部分の安全柵

- ② エスカレーターの乗降口に隣接する吹抜けに面する部分には安全柵が設けられている。当該安全柵は高さ112cmでハンドレールとの距離は9cmであった。（写真2）

2.3.3にて示したように、乗場周辺の転落防止対策については、吹抜け周囲の安全柵が設置されているのみである。安全柵端部とエスカレーターとの距離は約9cmであり業界標準を満たしているといえる。

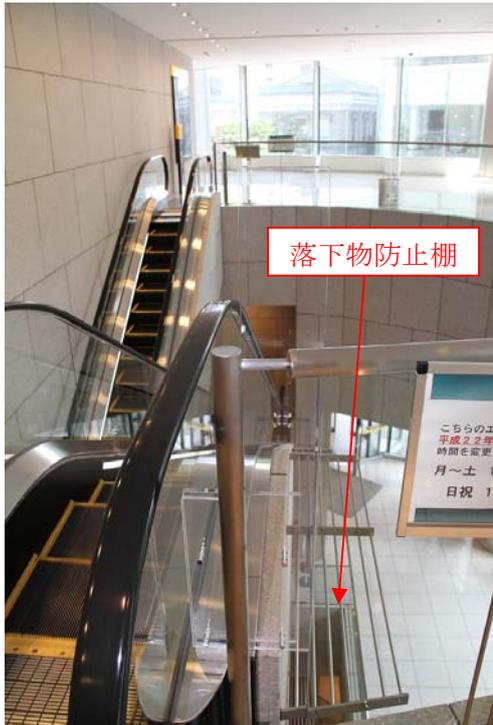
写真3. 落下物防止柵

ハンドレール側方への転落防止については、業界標準等は設けられていない。なお、エスカレーター側面に落下物防止柵が設置されているが、目的としては人の転落防止用ではなく、物品の転落を防止するためのものである。人の転落を想定して側面の防止措置を講じることが一般的になっている状況ではない。
