## 改善箇所説明図

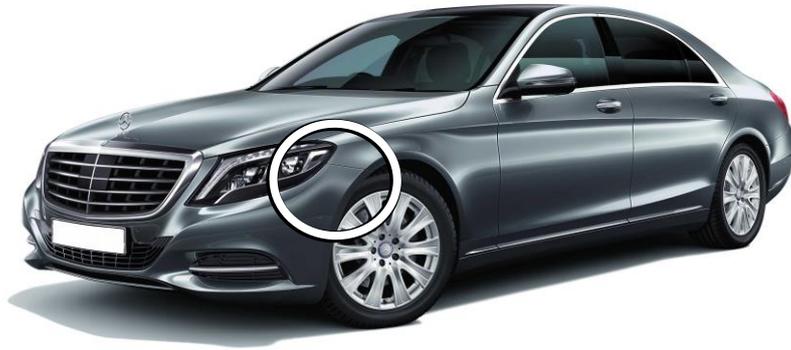
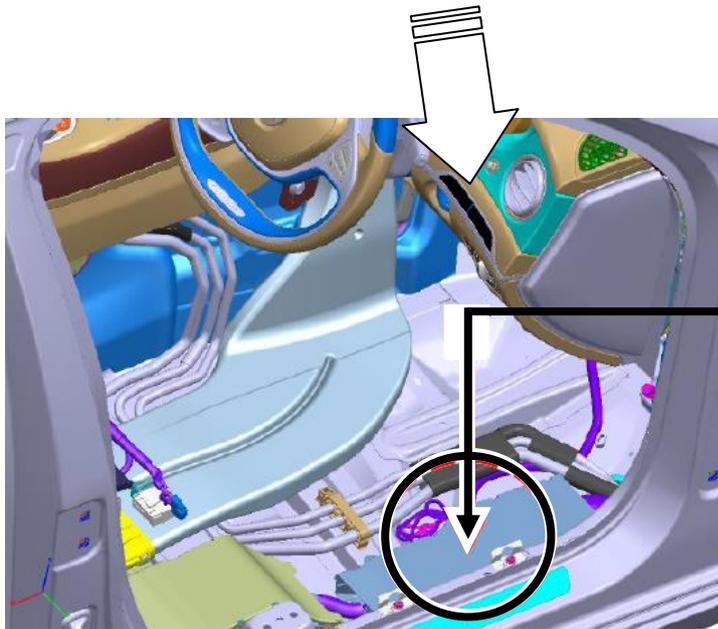
車両配線

基準不適合箇所

カムポジションセンサにおいて、ヒューズボックスから当該センサをつなぐ配線が長いため、電気抵抗が大きくなり、エコスタート時にエコスタート用バッテリーから供給される電源電圧に電圧降下が発生することがある。そのため、当該センサへの電源供給が不安定となり、カムポジションが正しく認識されず、エコスタートができないおそれがある。

全車両、車両配線の長さを修正する。
