改善箇所説明図

ZAPM45100 (Piaggio Vespa GTS 250)

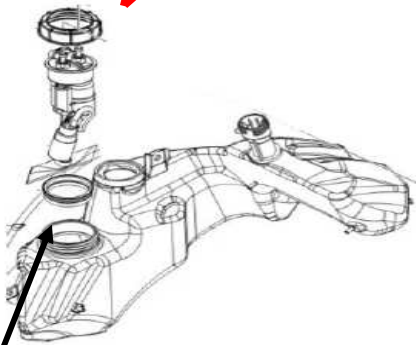
カプラー部:
旧式: 緑のマーキング
改善後: 青のマーキング

全車両、燃料ポンプを点検し、未対策品の場合、対策品と交換する。

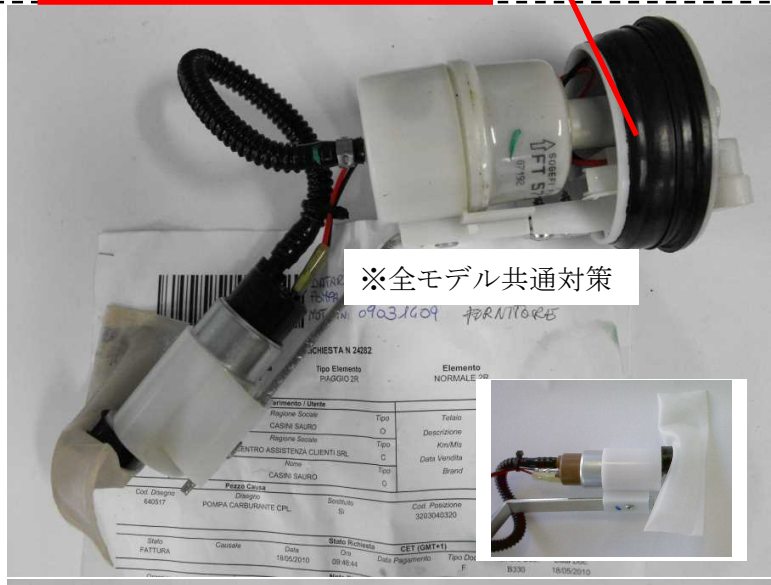
不具合発生箇所

燃料ポンプにおいて、樹脂製インペラと燃料ポンプカバーのクリアランスの設計が不適切なため、走行後の燃料温度の上昇によって樹脂製インペラと燃料ポンプカバーが干渉するものがある。そのため、エンジン停止後、燃料ポンプが作動せず、燃料を供給できなくなり、エンジンを再始動できないおそれがある。
