## 改善箇所説明図

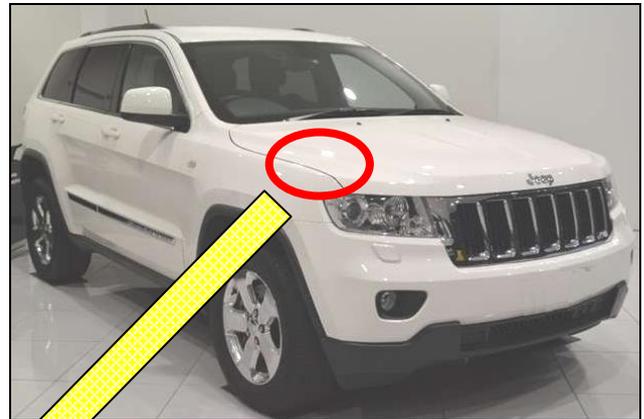
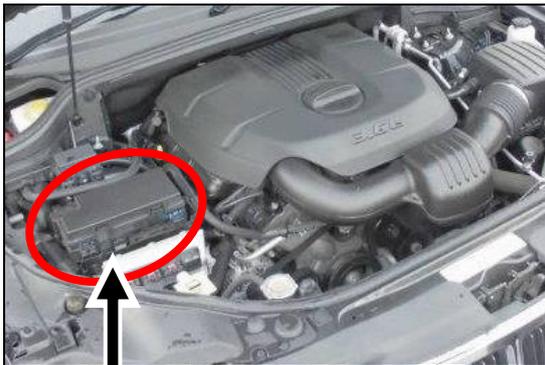
TIPM (電源制御装置)

### 基準不適合発生箇所

エンジンルーム内の燃料ポンプリレーにおいて、当該リレーの耐熱性が低いため、エンジンルーム内の熱により、リレー内部で接触不良が発生するものがある。そのため、そのままの状態で使用を続けると、燃料ポンプが停止し、最悪の場合、走行中にエンジンが停止するおそれがある。

全車両、対策品の燃料ポンプリレーを新設する。

識別 : TIPM のカバー上面に黄色ペイントを塗布する。
