不具合箇所説明図

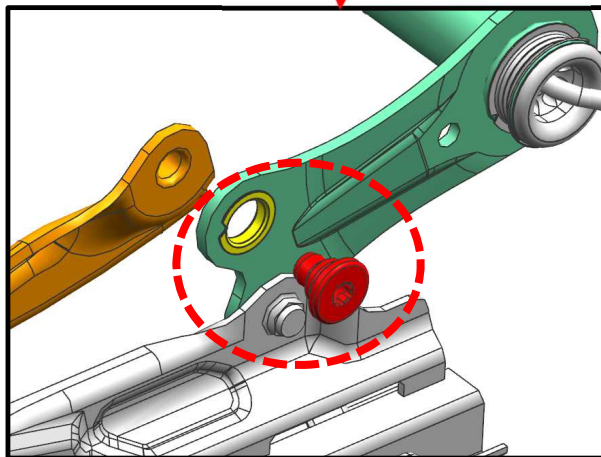
不具合発生箇所

運転席及び助手席の電動シートにおいて、高さ調整機能のジョイント部の製造が不適切なため、電動シート作動時にジョイント部を固定しているボルトが緩むことがある。そのため、そのままの状態で使用を続けると、固定しているボルトが外れ、最悪の場合、急激にシート位置が変化するおそれがある。
