改善箇所説明図

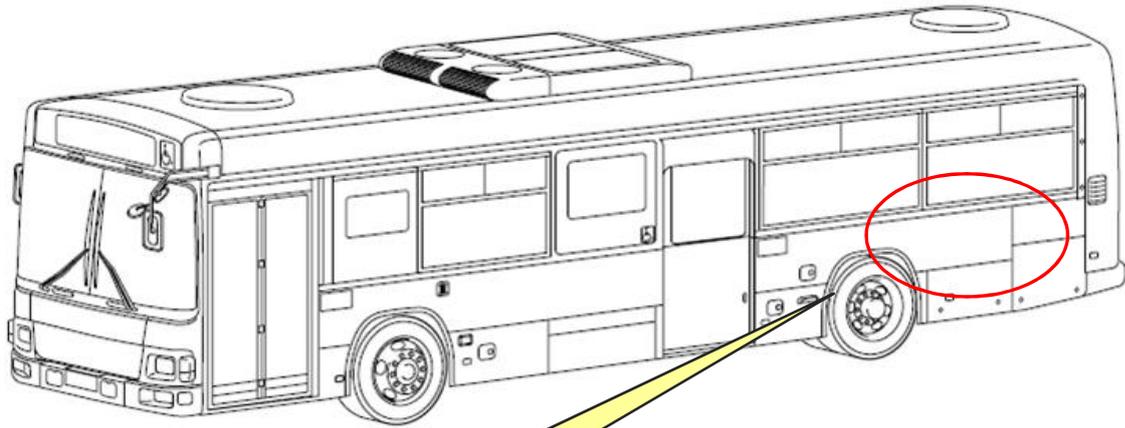
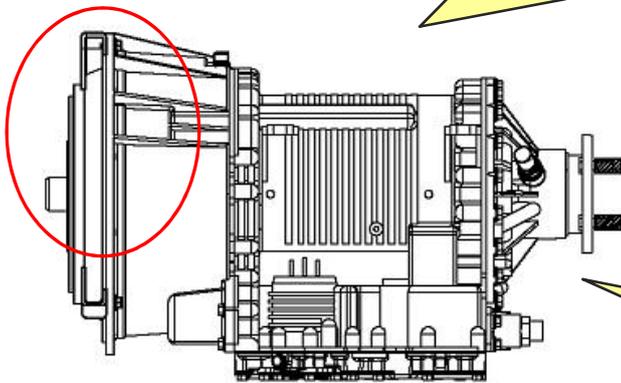
基準不適合発生箇所

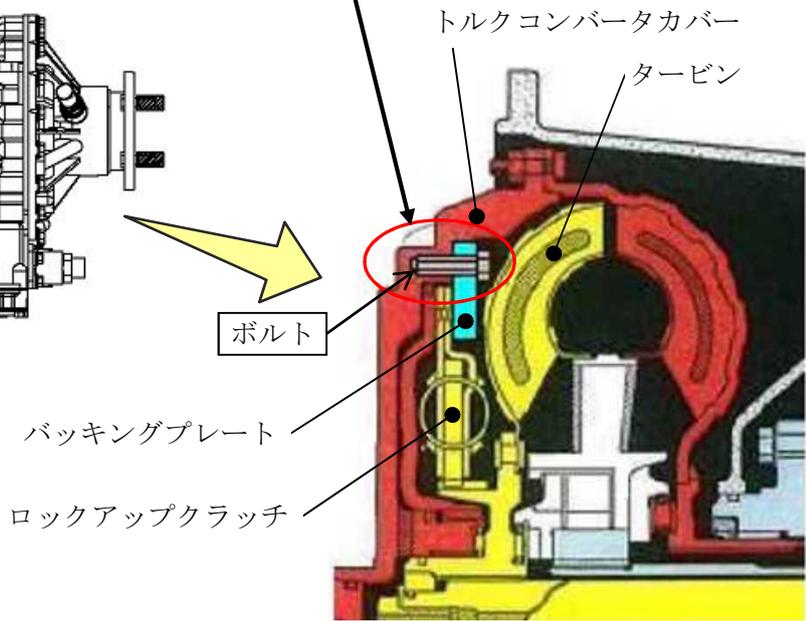
トルクコンバータ部

自動変速機を搭載した路線バスにおいて、トルクコンバータ部バックキングプレートのトルクコンバータカバーへの取付けボルト締付け方法およびトルクコンバータカバーのねじ部加工が不適切なため、当該ボルトの軸力が不足しているものがある。そのため、そのままの状態で使用を続けるとボルトが折損し、折損したボルトがトルクコンバータカバーとタービンとの間に挟まり、最悪の場合、トルクコンバータがロックアップした状態となり、エンストして走行できなくなるおそれがある。

全車両、バックキングプレート取付けボルトを新品に交換し、規定トルクで締め直す。

識別: 改善済車両には自動変速機左側面のシリアルナンバープレートに黄色ペイントを塗布する。
