改善箇所説明図

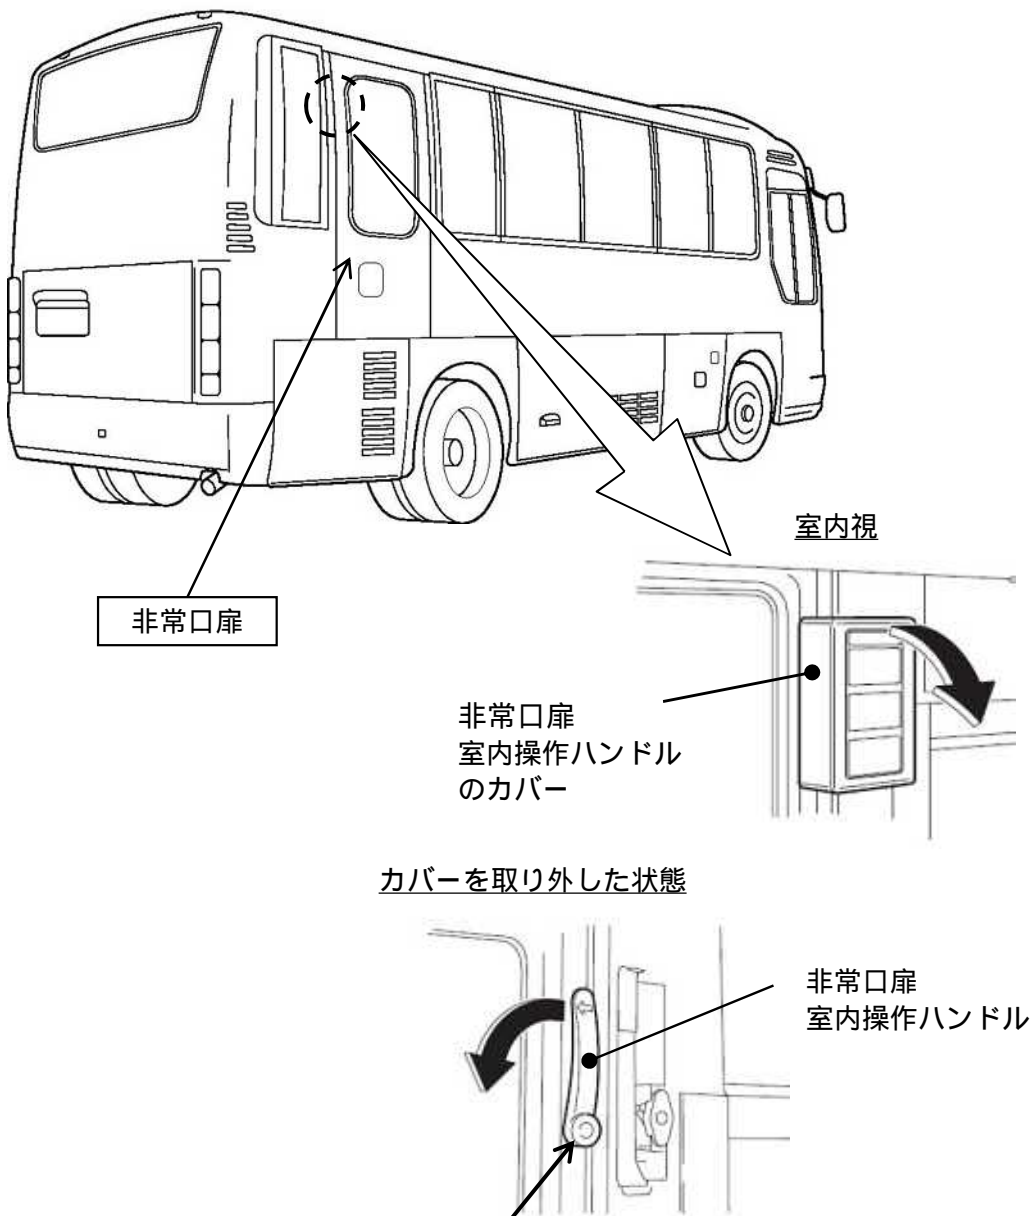
基準不適合発生箇所

非常口扉の室内操作ハンドルの溶接が不適切なため、強度が不足しているものがある。そのため、ハンドルを操作した場合、溶接が外れ、非常口扉を開けることができなくなるおそれがある。

全車両、非常口扉の室内操作ハンドルを点検し、溶接が不適切なものは、扉を良品に交換する。

識別:改善済車両にはシリアルナンバープレート付近に白色ペイントを塗布する。
