埼玉県所沢市内コースター事故調査報告書(概要)

事故の概要

社会資本整備審議会 昇降機等事故調査部会

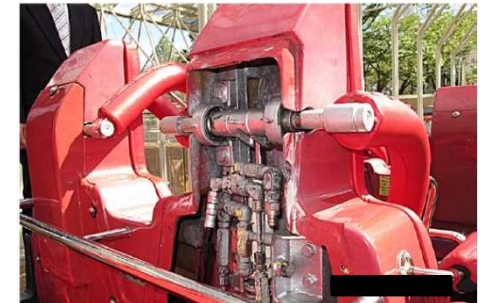
写真3 拘束装置ロック部

- 事故機の客席の拘束装置は、ハーネスを油圧装置でロックする構造となっており、油圧装置以外にハーネスをロックする装置は設置されていなかった。
- 油圧装置は、26年間使用され、運転回数は100万回を超えていた。

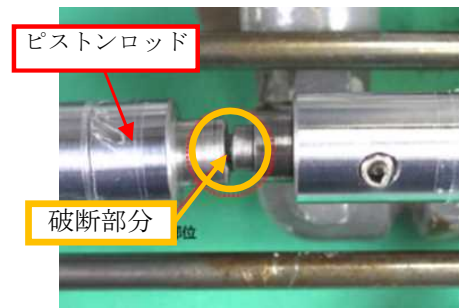
写真4 ピストンロッドの破断部分

- ピストンロッドが油圧シリンダー内で破断し、ロックできないようになっていた。破面の解析より、破断は疲労破壊によるものと推定される。
- 破断部分はピストンロッドの最小断面部であり、破断部近傍は切削加工の仕上げ状態が粗く、内角部にR面取り加工はされていなかった。
- 油圧装置は年1回分解していたが、ピストンロッドは分解できなかったため、破断した部分は点検していなかった。

- 本事故は、コースターが走行中に、ハーネスをロックするための油圧装置のピストンロッドが、疲労破壊により破断したため、ロックが解除されたものと認められる。
- 疲労破壊が生じた要因として、破断部に応力集中を避けるためのR面取り加工がされておらず、切削加工の仕上げが粗かったこと、磁粉探傷検査等により状態を確認しないまま、長期間使用されていたことが考えられる。

- 国土交通省は、遊戯施設の所有者等に対し、拘束装置のロック機構など、安全上重要な部分について、経年劣化等に留意した適切な保守点検の徹底を図るよう指導すること。
- 遊戯施設の実態に応じて、拘束装置のロック機構に不具合が生じた場合の措置(フェイルセーフ・二重化等)に関する基準を検討し必要な措置を講ずること。
