# 改善箇所説明図①

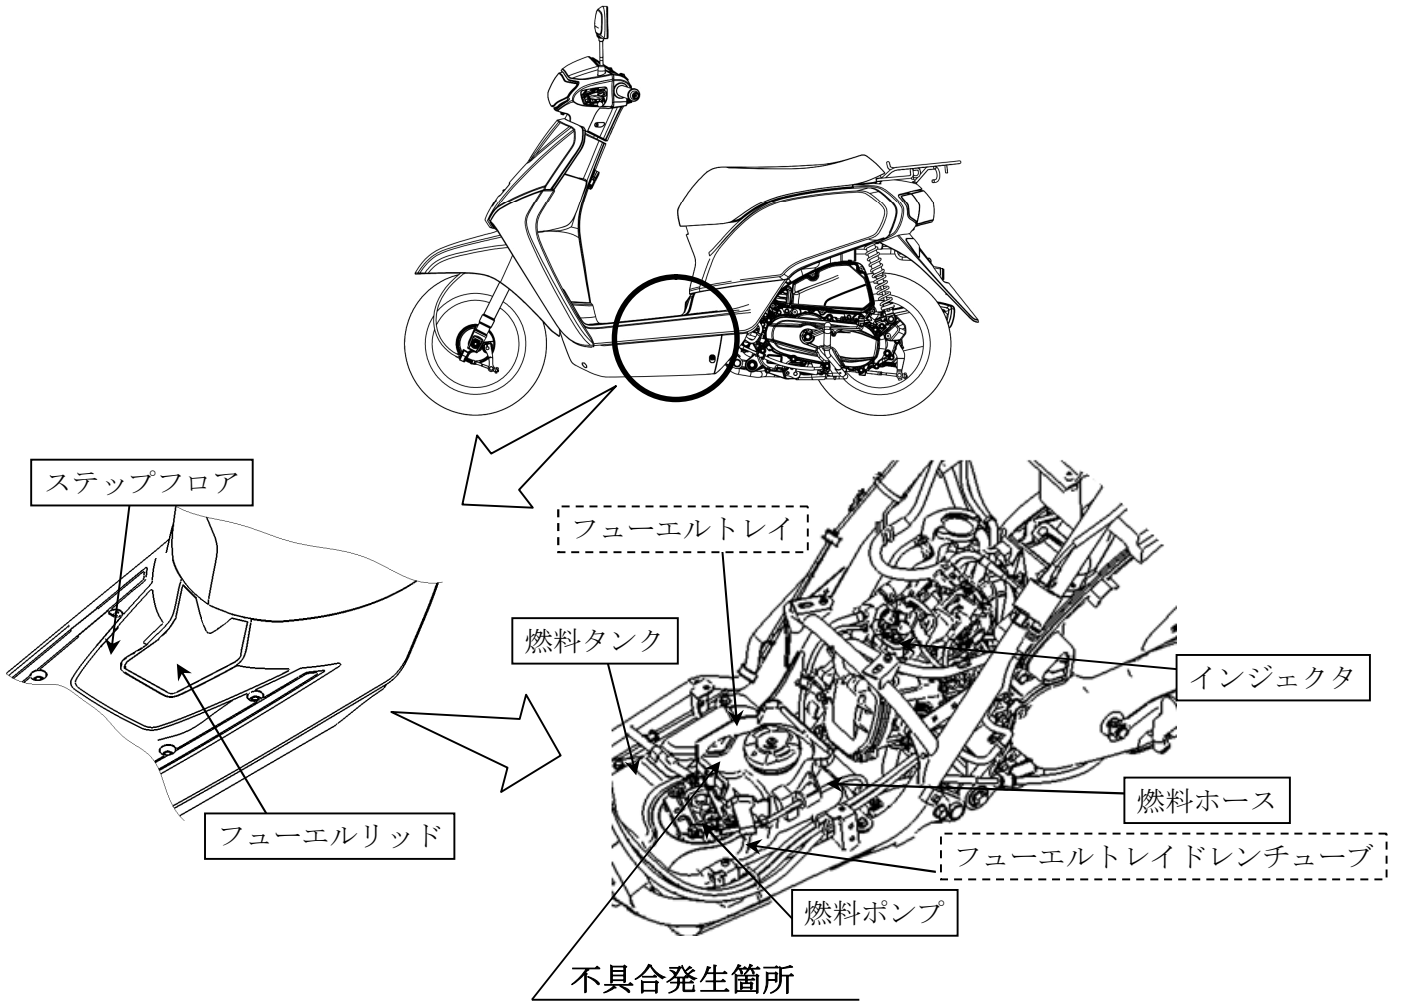
燃料タンクのフューエルトレイドレンチューブの配索及びフューエルトレイの形状が不適切なため、砂等によりフューエルトレイドレンチューブが詰まり、雨天走行や洗車時の水が燃料タンク内に浸入することがある。そのため、燃料ポンプが水を吸い込むとエンジン不調となるおそれがある。また、浸入した水の影響により、燃料タンク底部が錆び、そのままの状態で使用を続けると錆が進行し、最悪の場合、燃料が漏れるおそれがある。

全車両、フューエルトレイの形状を修正するとともに、フューエルリッドまたはステップフロアを対策品に交換し、フューエルトレイドレンチューブを取り外す。また、燃料タンク内を点検し、水が浸入している場合は、燃料タンク、燃料ポンプ、インジェクタ、燃料ホースを新品に交換する。
