改善箇所説明図

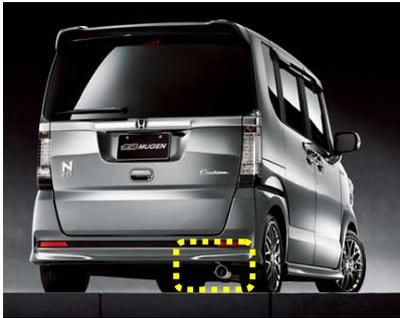
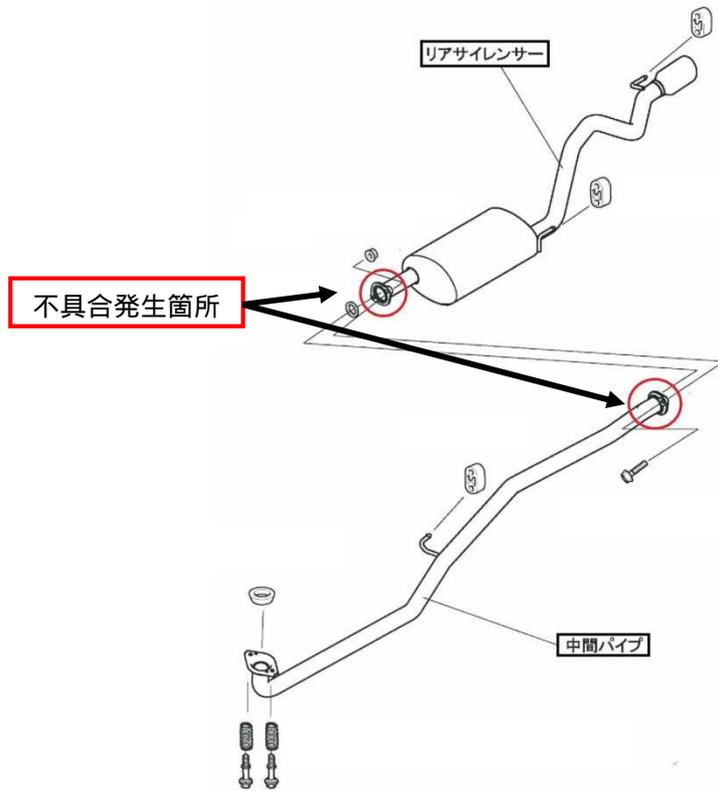
注：□ は交換部品を示す。

後付部品のエキゾーストシステムにおいて、中間パイプとリアサイレンサーを接続するフランジの溶接方法が不適切なものがあり、溶接部の内側から腐食が生じる場合がある。そのため、そのままの状態で使用を続けると亀裂が生じて排気ガスが漏れ、最悪の場合、消音器が路面に接地し、車体を破損するおそれがある。

当該中間パイプとリアサイレンサーを、対策品と交換する。なお、対策品の準備に時間がかかることから、ターボ非装着車向け製品から順次対策品と交換する。
