改善箇所説明図

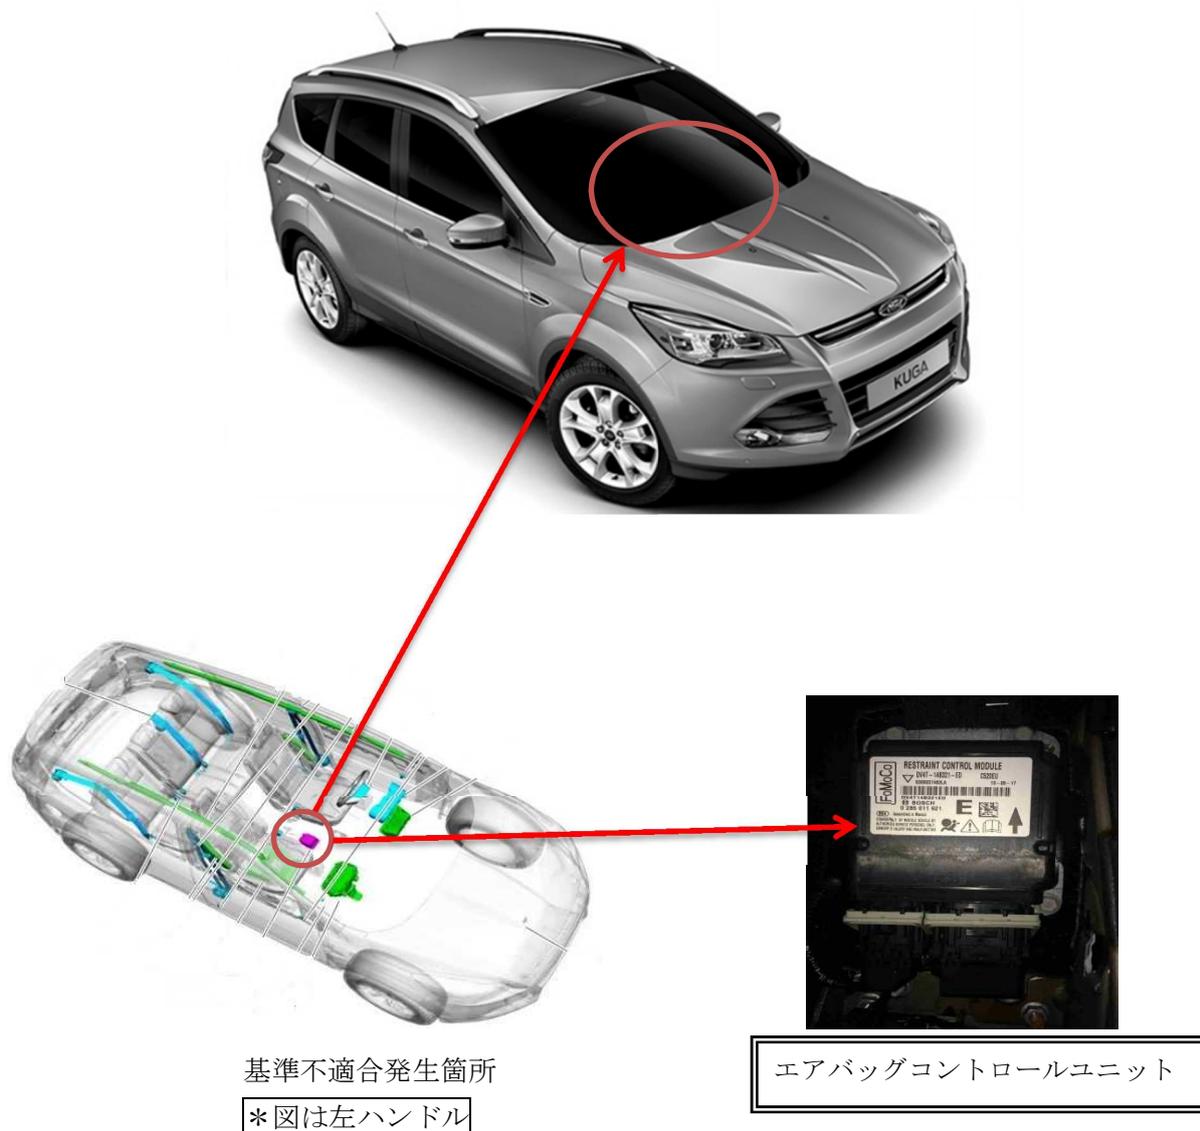
エアバッグコントロールユニットにおいて、当該ユニットの基板のコーティングが不適切なため、コーティングに割れが生じるものがある。そのため、そのままの状態で使用を続けると、結露等の水分がコーティングの割れから基板に侵入し、最悪の場合、電気回路がショートし、衝突時等にエアバッグが展開しないおそれがある。

全車両、エアバッグコントロールユニットを良品に交換する。
識別：助手席ドアチェッカーに黄ペンを塗布する。
