改善箇所説明図

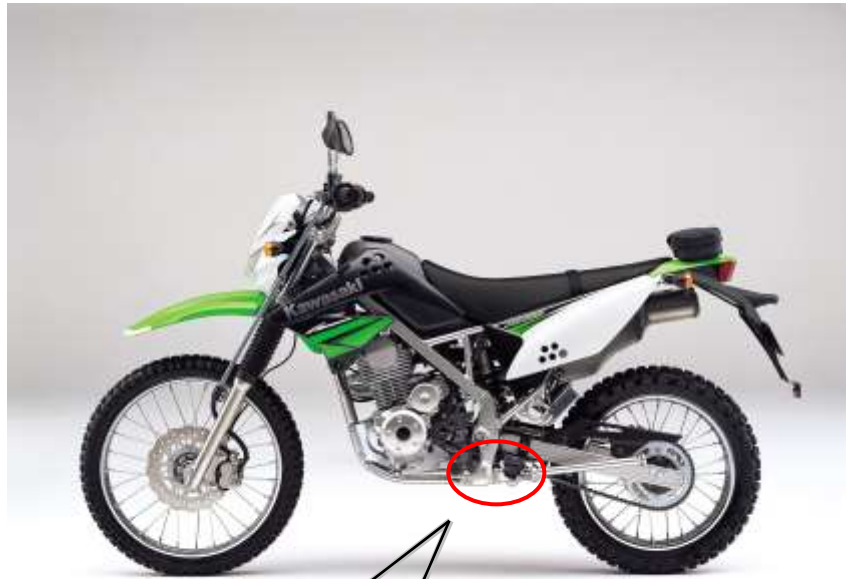
改善前

不具合発生箇所

サイドスタンドブラケット

サイドスタンドブラケットをメインフレームに取り付けている溶接部の強度が不足しているため、走行時の振動等により溶接部に亀裂が発生するものがある。そのため、そのままの状態で使用を続けると亀裂が進行し、最悪の場合、駐車中に溶接部が破損し、車両が転倒するおそれがある。

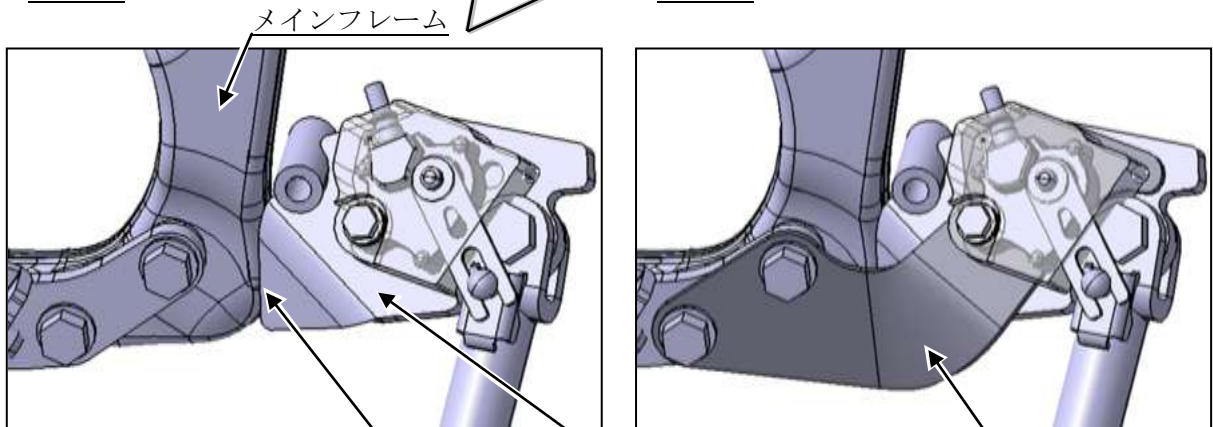
改善後

補強プレート

全車両、サイドスタンドブラケットのメインフレームへの溶接部を点検し、損傷のないものは補強プレートを追加する。損傷のあるものは補修後、補強プレートを追加する。
