改善箇所説明図(2)

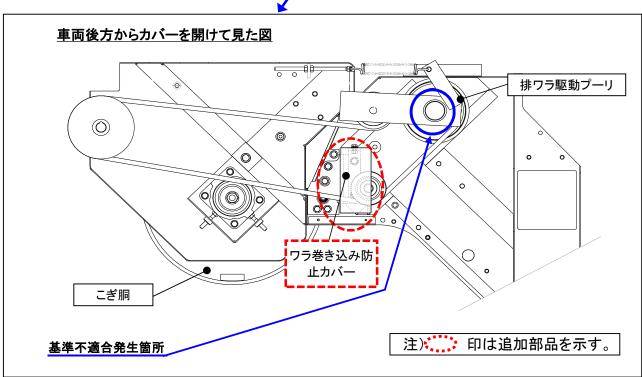
刈取脱穀作業車の脱穀機において、脱穀後のワラを排出する装置の設計が不適切なため、駆動プーリ部にワラが巻き付くことがある。そのため、そのままの状態で使用を続けると、駆動ベルトの摩擦熱により巻き付いたワラが発火するおそれがある。

改善の内容: 全車両、ワラ巻き込み防止カバーを追加する。
