改善箇所説明図

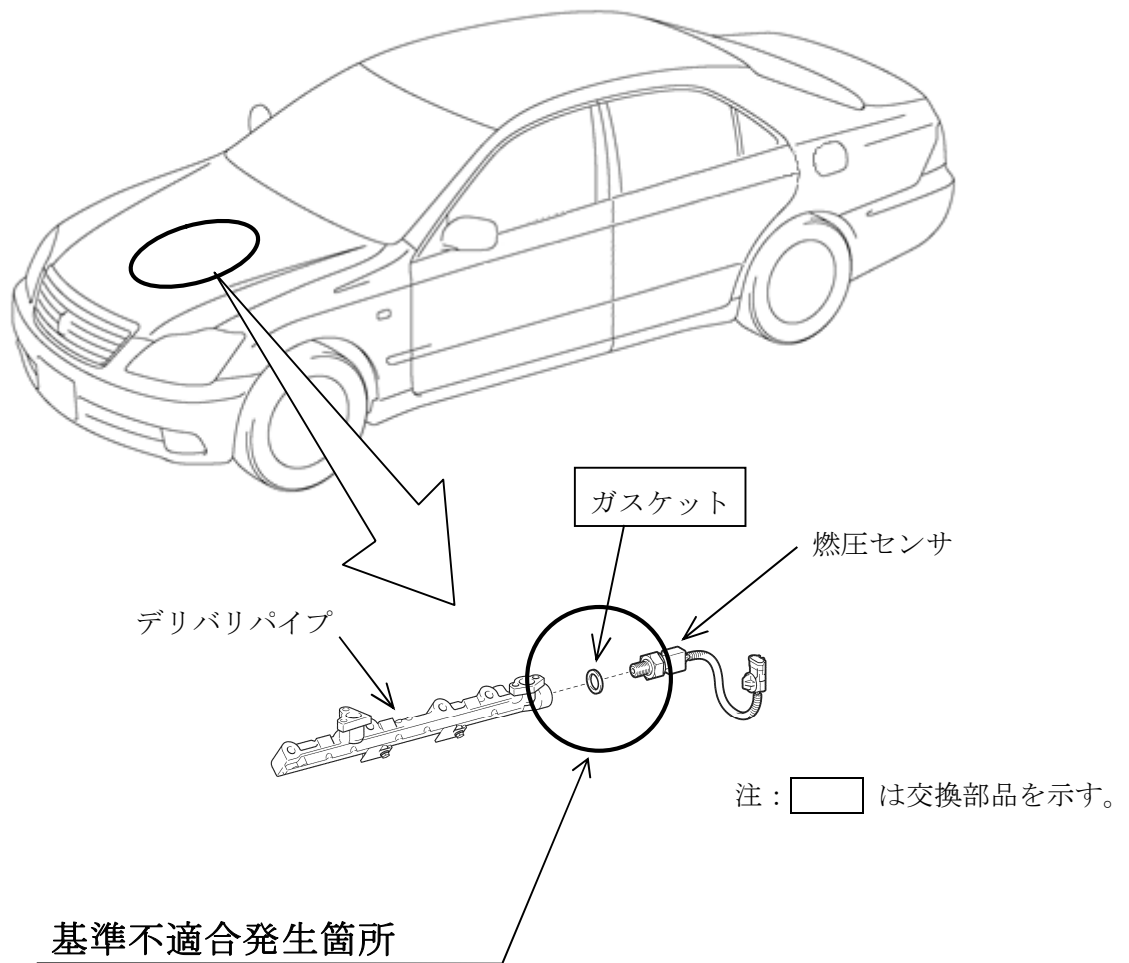
原動機の燃料配管（デリバリパイプ）において、燃圧センサの締め付け指示が不適切なため、適正に締め付けられておらず、締め付け部の軸力が低下し、シール不良となるものがある。そのため、低温時に燃料臭がしたり、燃料が漏れるおそれがある。

全車両、燃圧センサのガスケットを新品に交換して燃圧センサを適正に締め付ける。

識別：改善済車両には車台番号打刻の番号中央上部に黄色ペイントを塗布する。
