改善箇所説明図

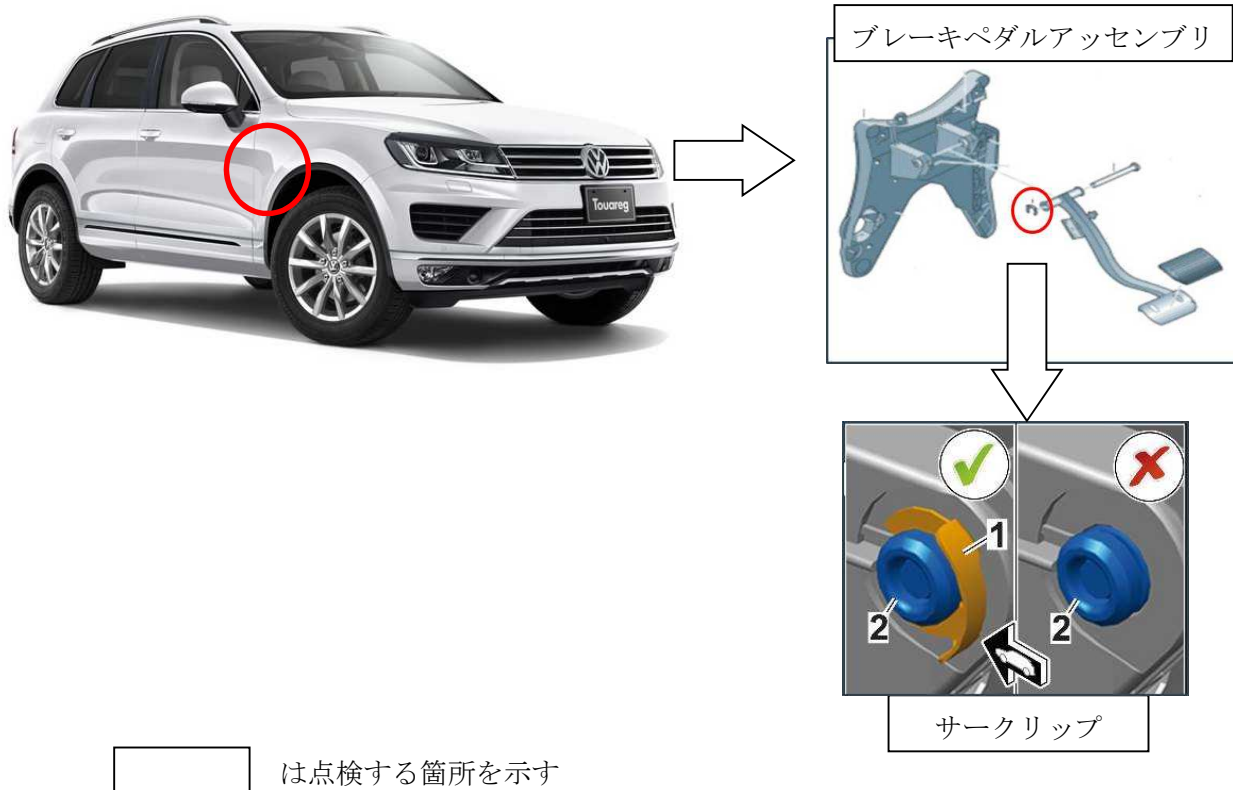
不具合発生箇所

制動装置のブレーキペダルにおいて、ペダルアッセンブリ組み立て時にブレーキペダルシャフト抜け止めのサークリップが装着されていないものがある。そのため、そのままの状態で使用を続けると、ブレーキペダルシャフトがブレーキペダルブラケットから抜け、最悪の場合、ブレーキが効かなくなるおそれがある。

全車両、ブレーキペダルシャフトのサークリップの有無を確認し、欠品している場合は新品のサークリップを組み付ける。
