# 東京都葛飾区内エレベーター事故調査報告書

平成28年4月

社会資本整備審議会

発生日時：平成25年12月26日（木） 10時44分ごろ

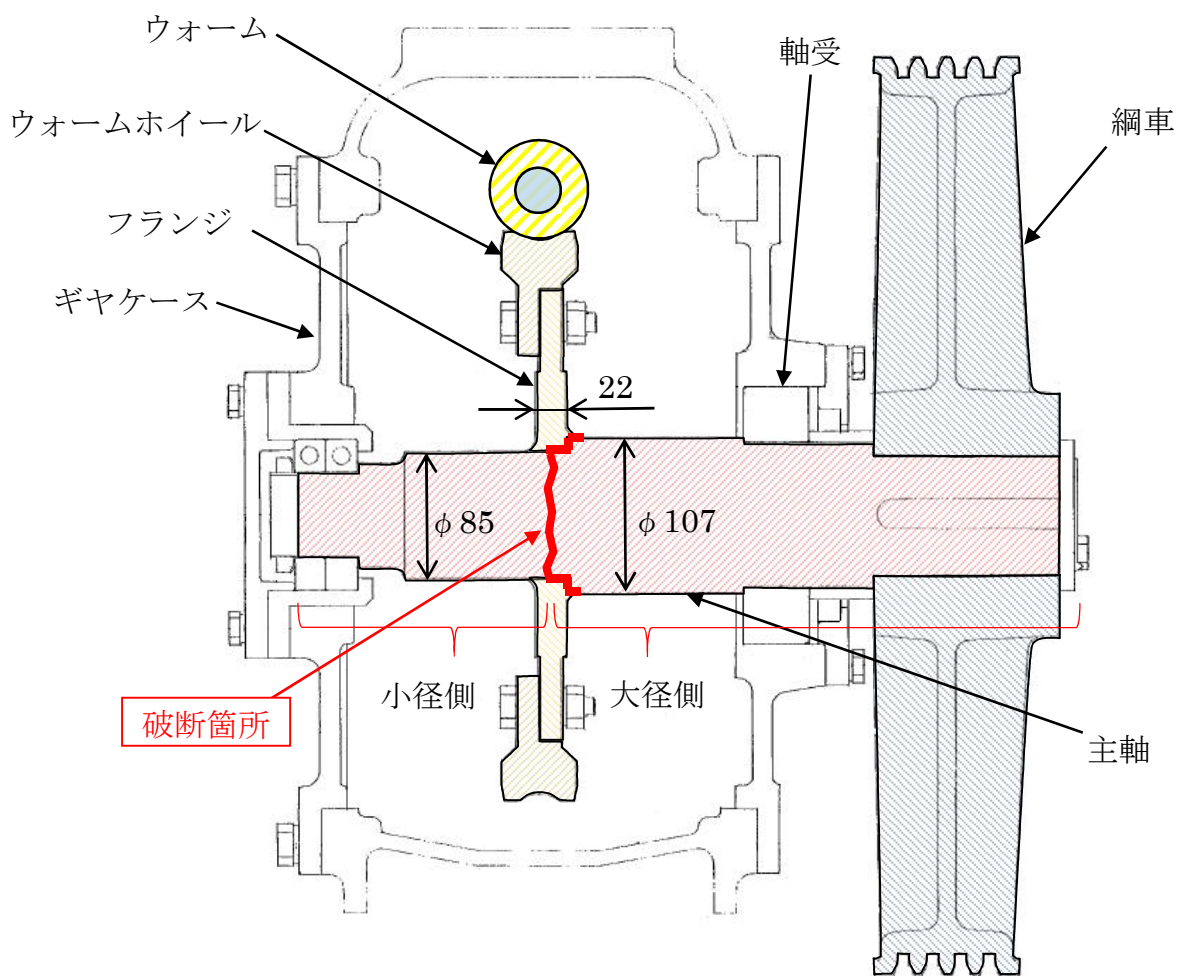
図2 巻上機の内部構造 (図1の矢視A-A)

- (1) かごは4階（最上停止階）床レベルの上方750mmで停止していた。
- (2) 釣合おもりは緩衝器に突き下げていた。
- (3) 1階から3階に上がるために乗り込んだ利用者1名がかご内に閉じ込められ、約5分後に施設防災センター職員により救出された。負傷はなかった。
- (4) 機械室内の巻上機（写真1、図1）の主軸が破断していた（図2）。（以下、破断した主軸のうち、綱車側を「大径側」、その反対側を「小径側」とする。）
- (5) 調速機の過速スイッチ及び機械キャッチが作動していた。
- (6) かごの非常止め装置が作動していた。

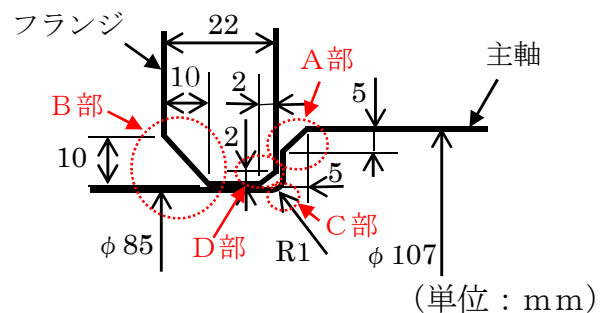
図4 溶接部の開先寸法（図面指定値）

事故機の主軸とフランジは全周溶接により接合される構造である（図3）。図4に、主軸及びフランジの溶接部分の形状（寸法含む）を示す。本製品の製作図面には、大径側の溶接のために主軸に5mmの開先加工（図4のA部）、小径側の溶接のためにフランジに10mmの開先加工（図4のB部）を施すよう示されていた。

また、主軸の段付き部には応力集中を緩和するために半径1mmの丸み面取り加工（図4のC部）を施すよう示されており、フランジを挿入した際にその丸み面取り部との干渉を避けるために、フランジに2mmの45°面取り加工（図4のD部）を施すよう示されていた。

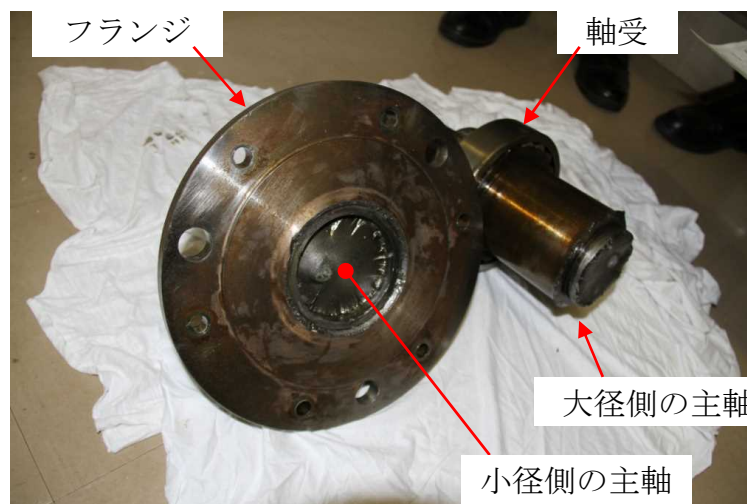
写真2 主軸の破断状況

写真2に、巻上機から取り外した主軸の状態を示す。大径側の溶接部が全周にわたって破断していた。一方、小径側の溶接部は破断しておらず、フランジは小径側の主軸と接合されたままの状態であった。

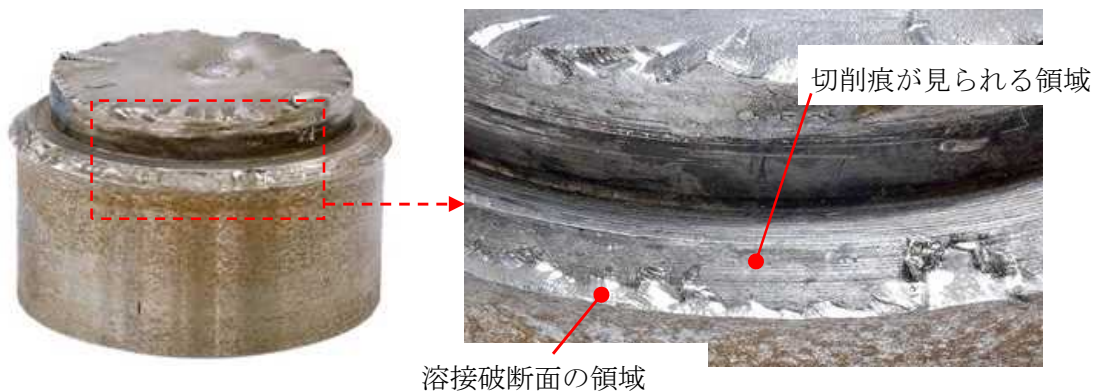
写真3 大径側の主軸破断部（溶接破断面拡大）

主軸の開先部において、切削加工される際に形成される切削痕が見られ、この領域には溶接の溶け込みがなかった。こうした領域は、主軸の開先部のほぼ全周にわたり存在していた。

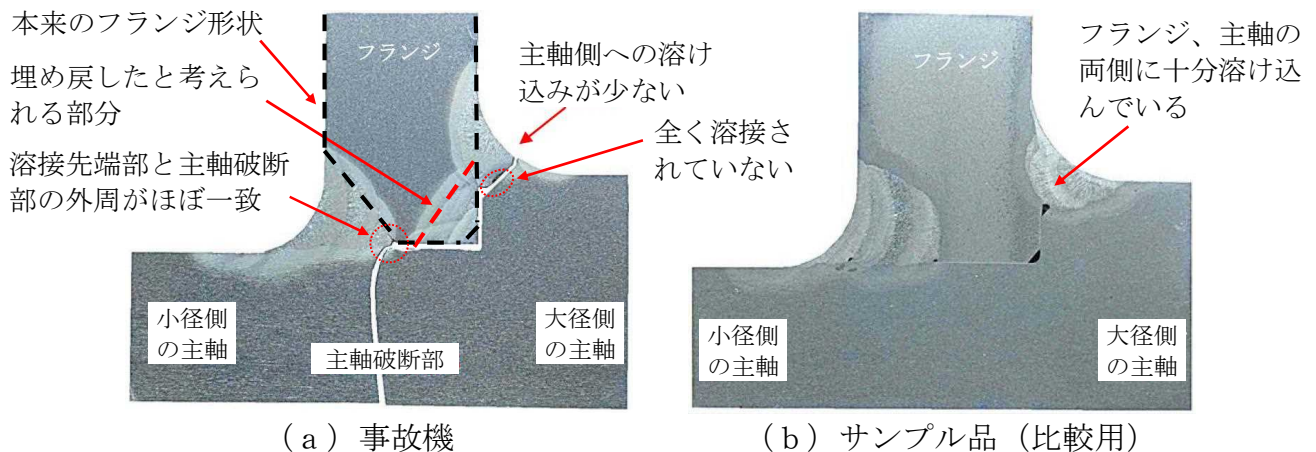
写真4 主軸とフランジの溶接部の垂直断面

- ・事故機の大径側の溶接部は、サンプル品と比較して偏りが見られ、フランジ側に溶接金属が多く、主軸側は少ない。
- ・フランジの右下隅部は、図面上2mmの45°面取り加工（図4のD部）であるが、事故機にはそれよりも大きな寸法の面取り加工を行い、それを溶接により埋め戻したと考えられる部分がある。
- ・小径側の溶接先端部と、主軸破断部の外周がほぼ一致している。

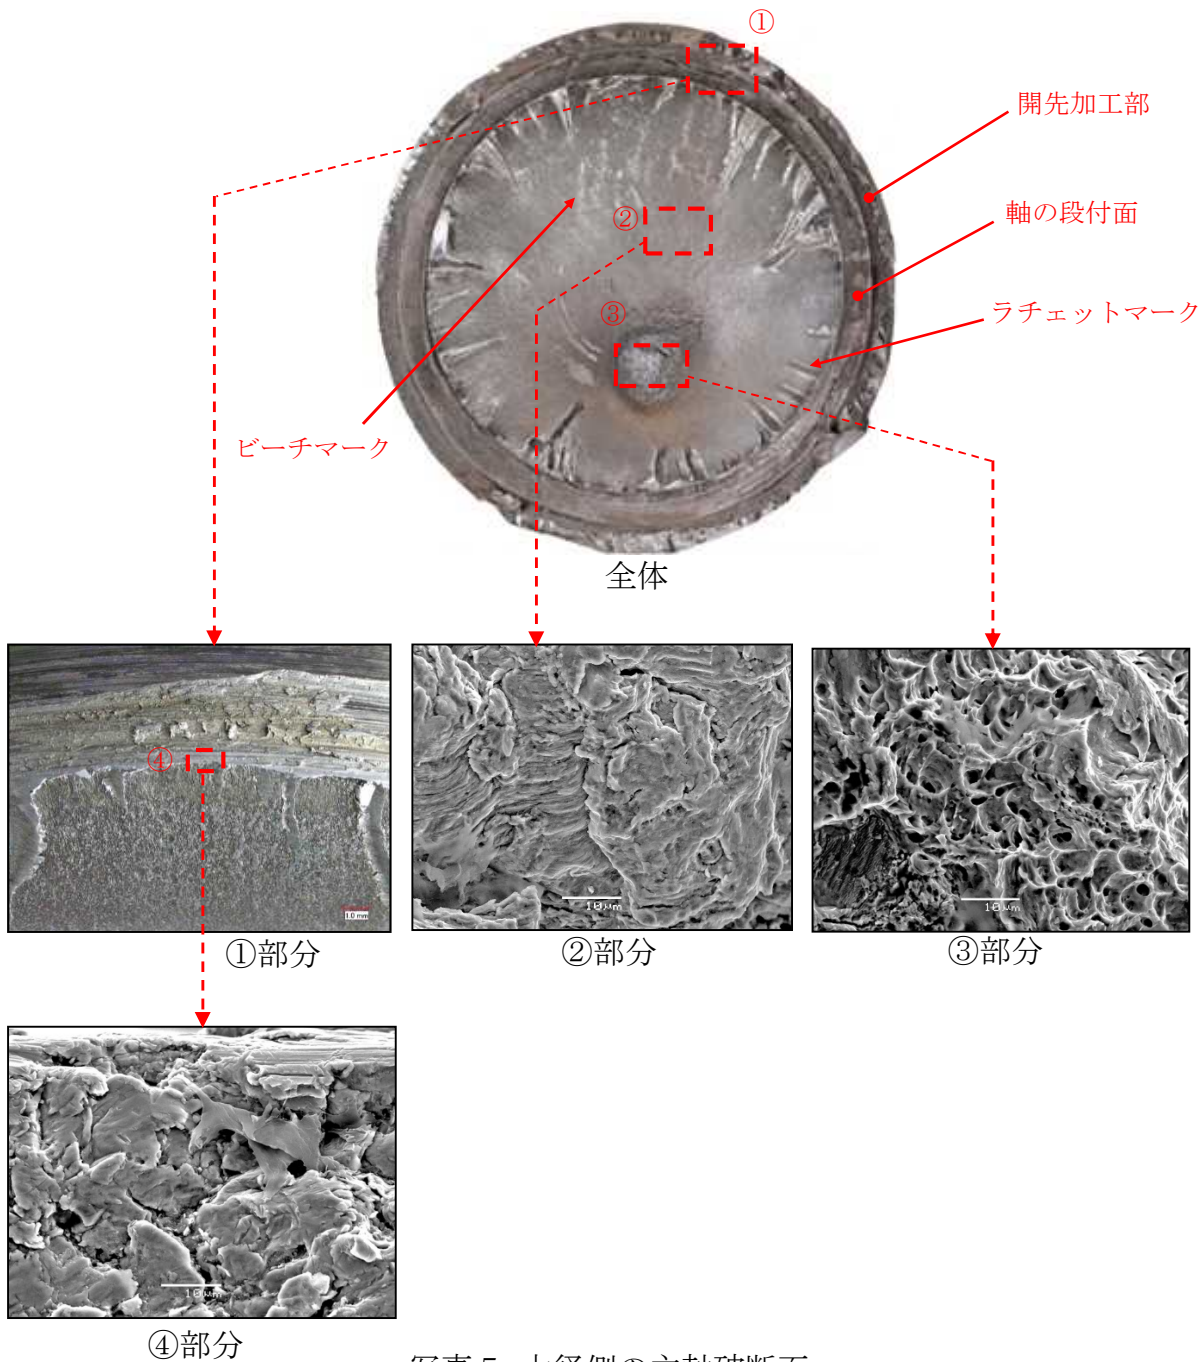
写真5 大径側の主軸破断面

- ・全周にわたりラチェットマークが見られるが、破壊の起点は、その中でも、最終破壊部（後述の③部分）との位置関係、ビーチマーク（波状模様）から判断すると、①部分を主起点として破壊が進展した。（全体、①部分、④部分）
- ・②部分はストライエーションらしき縞状模様が見られ、疲労破壊による亀裂が進展した。
- ・③部分はディンプル模様が見られ、延性破壊が発生して最後に破断した。

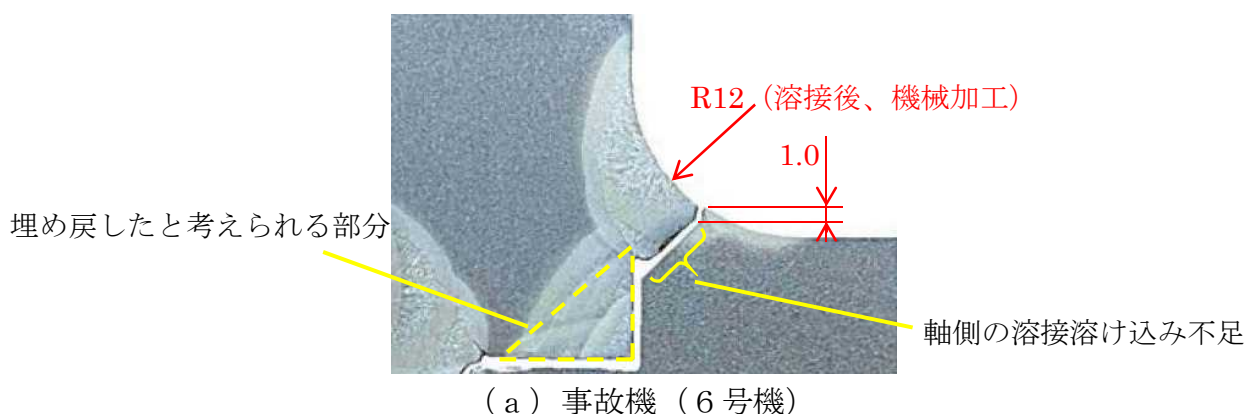
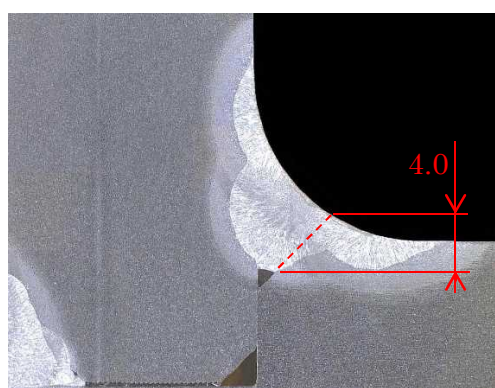
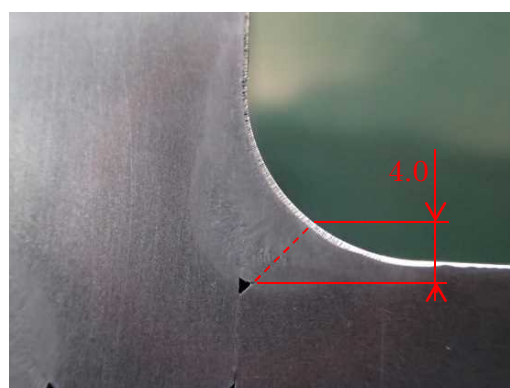
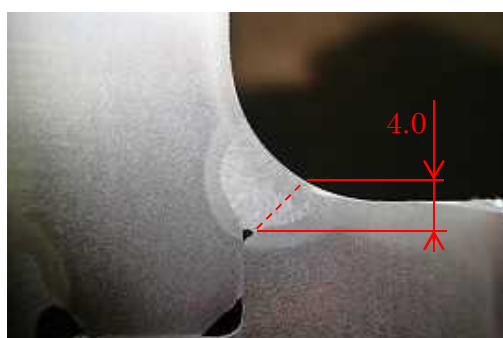
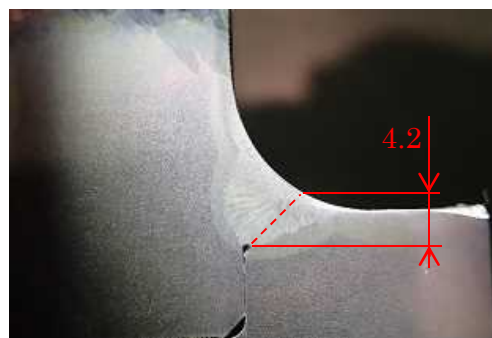
写真6 大径側の主軸溶接部断面 (寸法：溶接接合寸法)

写真6に、事故機及び同じ建物内の4台（巻上機はいずれも事故機と同じTL40V型）から取り外した主軸・フランジ溶接品の溶接部断面を示す。事故

機以外の4台については、主軸側への溶け込み不足、フランジ部の加工不良（溶接による埋め戻し）などの問題は見られなかった。

三精テクノロジーズが、2.4.1項で観察した溶接部の溶接接合寸法に基づき、当該溶接部の疲労破断に対する疲労安全率を計算したところ、事故機の大径側の溶接部の疲労安全率は0.47であり、「巻上機綱車軸の強度設計基準 (一般社団法人日本エレベーター協会)」により示されている基準 (1.2以上) を下回っていた。

また、事故機と同じ建物内の4台の疲労安全率は、表2のとおりであった。事故機においては、正常に溶接接合されていた同一製品型式（P11-CO-90）の2号機等と比較し、疲労安全率が大幅に低下していた。

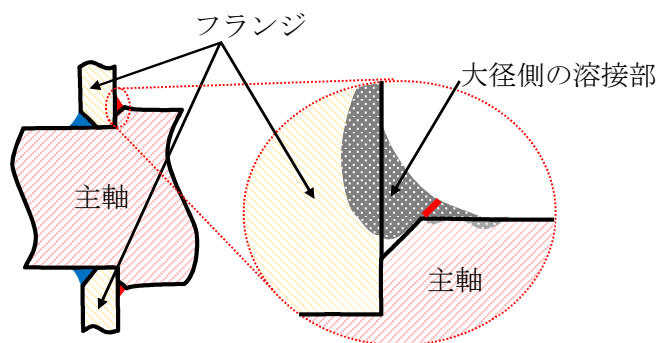
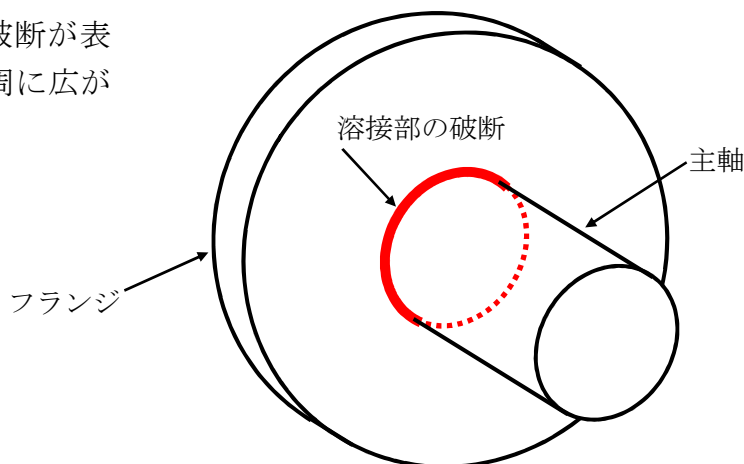
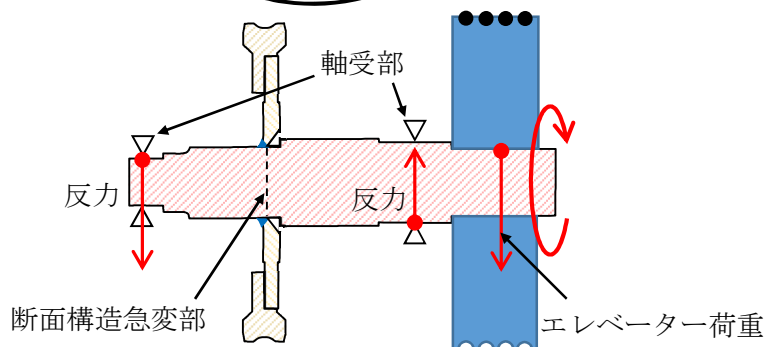
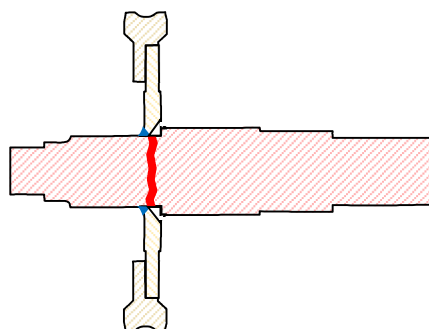
図6 主軸の破断過程（推定）

大径側の溶接部は、溶接接合寸法が小さかったことから、2.4.2項で示したとおり、設計よりも疲労強度が低く、疲労破断に至り、大径側の溶接部の破断により、主軸のフランジ部分に本来想定していない曲げモーメントとねじりモーメントが作用し、小径側の溶接部先端（2.3.4（1）項参照）に応力集中が起き、その主軸外周から内部に疲労による亀裂が進展（2.3.4（2）項参照）して、その後、主軸自身も疲労破断に至ったものと推定される。（図6）

- ① 溶接の溶け込み不足により、大径側の溶接部の破断が進行する。

- ② 一部の溶接部の破断が表面に達した後、全周に広がる。

- ③ 主軸に掛かる曲げモーメントとねじりモーメントが増大し、小径側溶接部は断面構造急変部であることから、応力集中が発生し疲労破壊が始まる。

- ④ 軸が破断する。
