平成22年度 建築基準整備促進補助金事業 報告会

応募テーマ: 17. 「アスベスト対策に資する検討」

**保温材、断熱材、スレート等のアスベスト
含有建材の劣化等に伴う飛散性に関する調査報告**

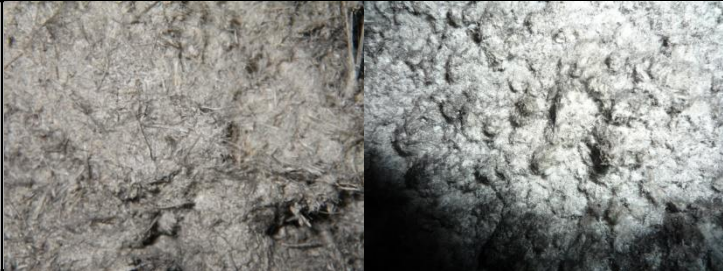
| 吹付けアスベスト | | |
|---|---|---|
| 表面の毛羽立ち | | 劣化 建材表面の全体に毛羽立ちが認められる |

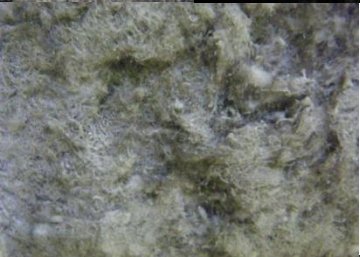
| 吹付けアスベスト | | |
|---|---|---|
| | | やや劣化 建材表面の全体に毛羽立ちが認められるものの程度は著しくない |

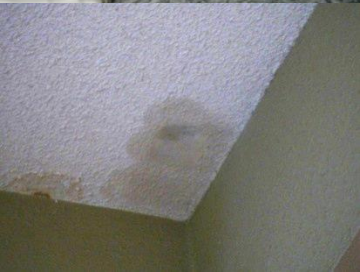
| 吹付けアスベスト | | |
|---|---|---|
| 浮き | | 一部劣化 漏水痕を伴う浮き、局部的に浮きが発生している |

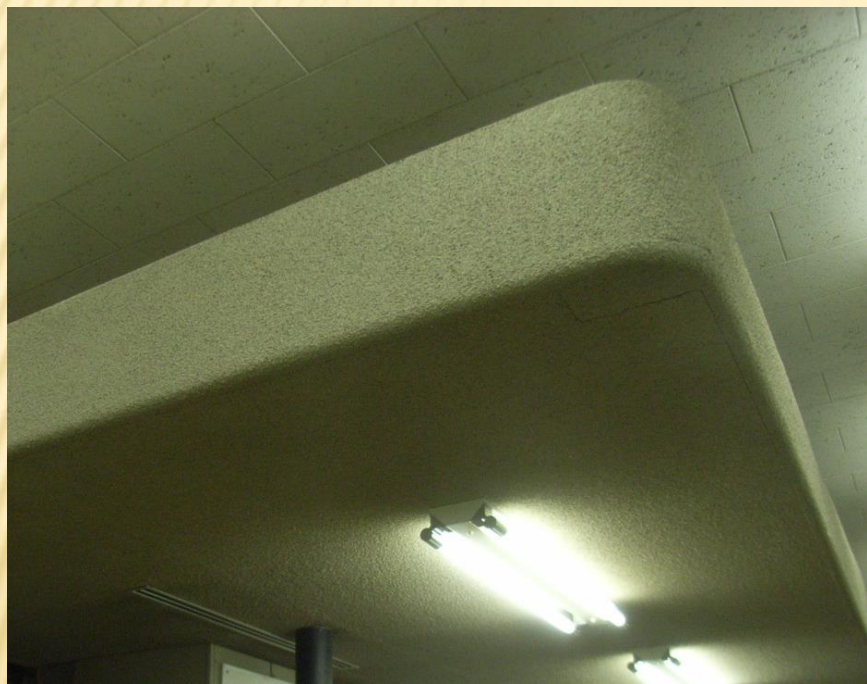
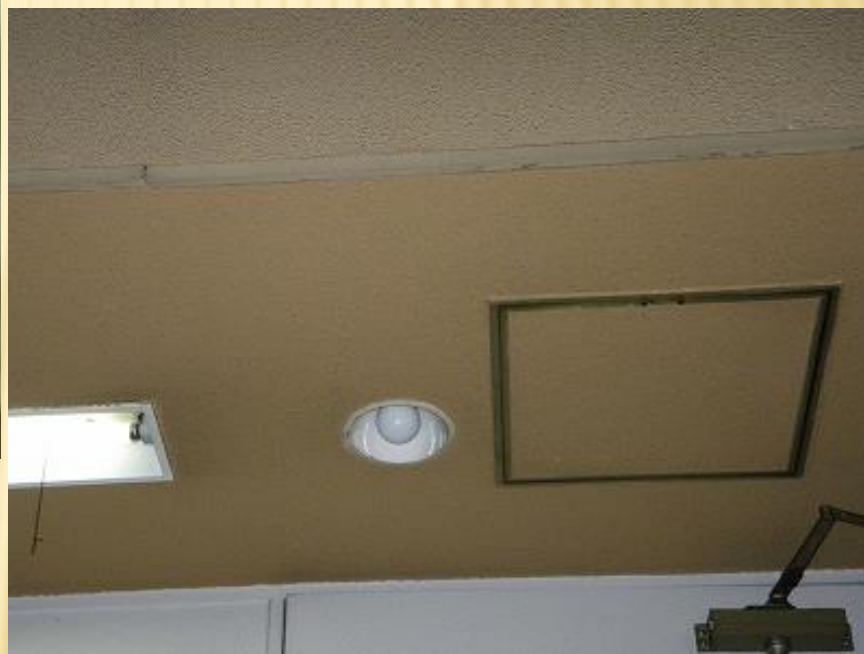
バーミキュライト吹付け

| 建物名 | 室名 | 対象 建材 | 部位 | 建材分析結果 | 建物状況 | 総繊維数 濃度 f/リットル | 無機質 繊維数 濃度 f/リットル | 分散染色に よるアスベスト 総繊維濃度 f/リットル |
|---|---|---|---|---|---|---|---|---|
| 建築物A | ①1階廊下 ②2階廊下 ③3階廊下 | 吹付け パーミキュライト | 天井 | ①含有無し ②含有無し ③含有無し | 一部劣化 | — | — | — |
| 建築物B | 図書室 | 吹付け パーミキュライト | 壁 | クリソタイル 4.7% | 通常 | ①0.50未満 ②0.50未満 ③0.72 | ①— ②— ③0.50未満 | ①— ②— ③— |
| 事務所ビルA | 廊下 | 吹付け パーミキュライト | 天井 | クリソタイル 0.5% | 通常 | 0.50未満 | — | — |

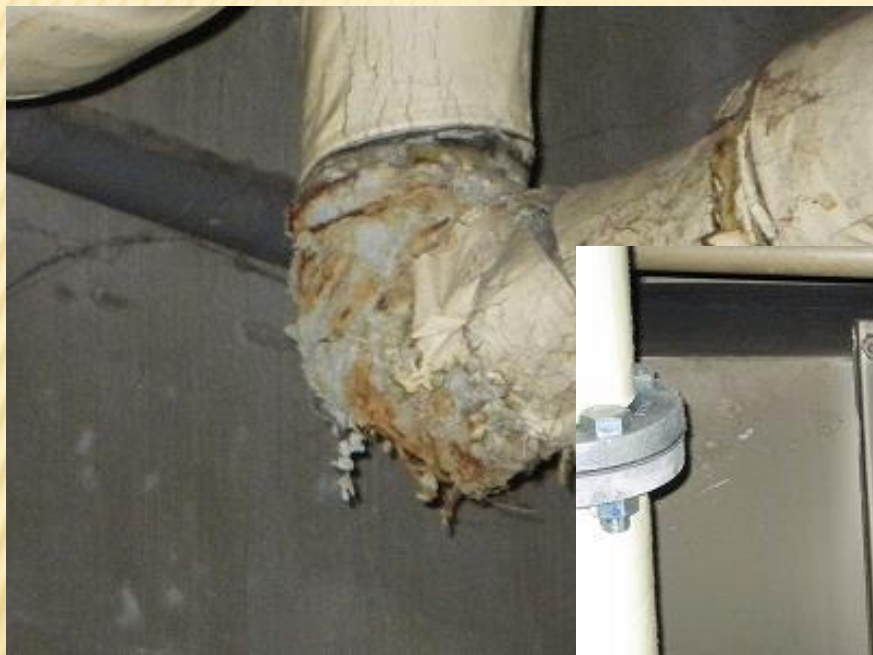
配管硅藻土保温材

| 建物名 | 室名 | 対象 建材 | 部位 | 建材分析結果 | 建物状況 | 総繊維数 濃度 f/リットル | 無機質 繊維数 濃度 f/リットル | 分散染色に よるアスベスト 総繊維濃度 f/リットル |
|---|---|---|---|---|---|---|---|---|
| 建築物B | ボイラー室 | けいそう土保温材 | ①配管 ②配管 ③配管 | ①含有無し ②含有無し ③含有無し | 劣化 | — | — | — |
| 共同住宅A | ボイラー室 | けいそう土保温材 | 配管 | トモライト/アクリライト 14.47% | 劣化 | 0.5未満 | — | — |

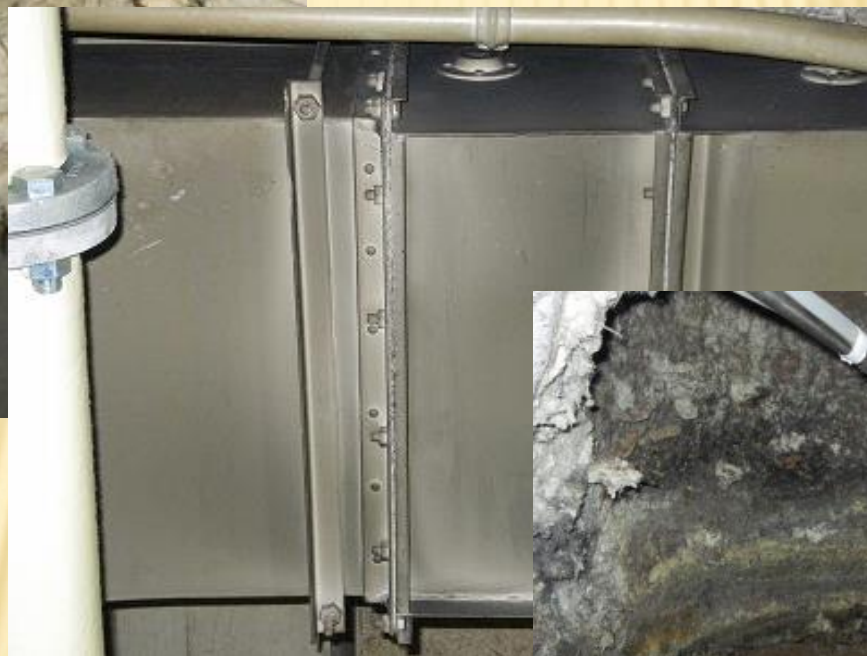
ダクト保温材(パッキン)

| 建物名 | 室名 | 対象 建材 | 部位 | 建材分析結果 | 建物状況 | 総繊維数 濃度 f/リットル | 無機質 繊維数 濃度 f/リットル | 分散染色に よるアスベスト 総繊維濃度 f/リットル |
|---|---|---|---|---|---|---|---|---|
| 事務所ビルA | ボイラー室 | 保温材 | ダクトパッキン | クリソタイル 34.5% | 通常 | 0.54 | 0.50未満 | — |

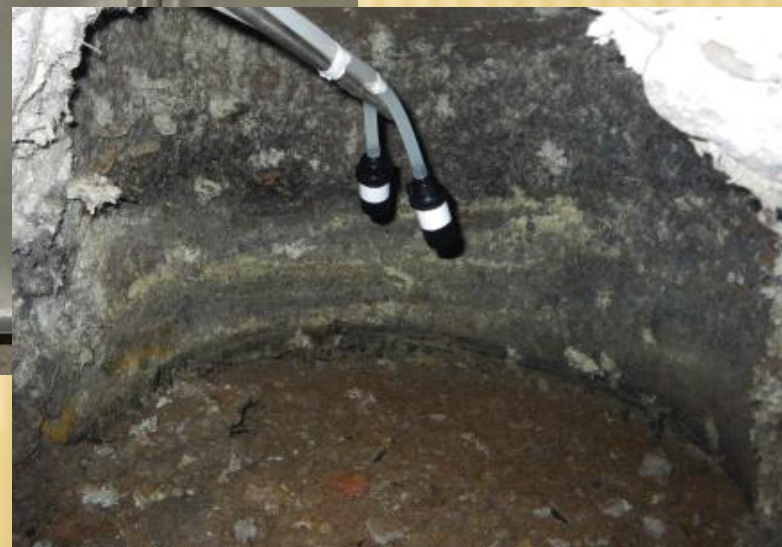
煙突断熱材

| 建物名 | 室名 | 対象 建材 | 部位 | 建材分析結果 | 建物状況 | 総繊維数 濃度 f/リットル | 無機質 繊維数 濃度 f/リットル | 分散染色に よるアスベスト 総繊維濃度 f/リットル |
|---|---|---|---|---|---|---|---|---|
| 建築物D | ボイラー室 | 煙突断熱材(カホス タック) | 煙突 | アモサイト 40.69% | 通常 | ①2.8 ②2.0 ③8.2 | ①2.3 ②2.1 ③11 | ①0.5未満 ②0.71 ③2.7 |

建築物Dでは測定当日に内装解体を同一建物内で実施していた。

ボイラーは既に撤去済みであり、ベニヤ板で閉塞されていた。

ベニヤ板は測定当日に撤去しており、一般的な状態ではない。

①はボイラ室内、②は煙突下部の内部、③は煙突頂部における計測結果である。

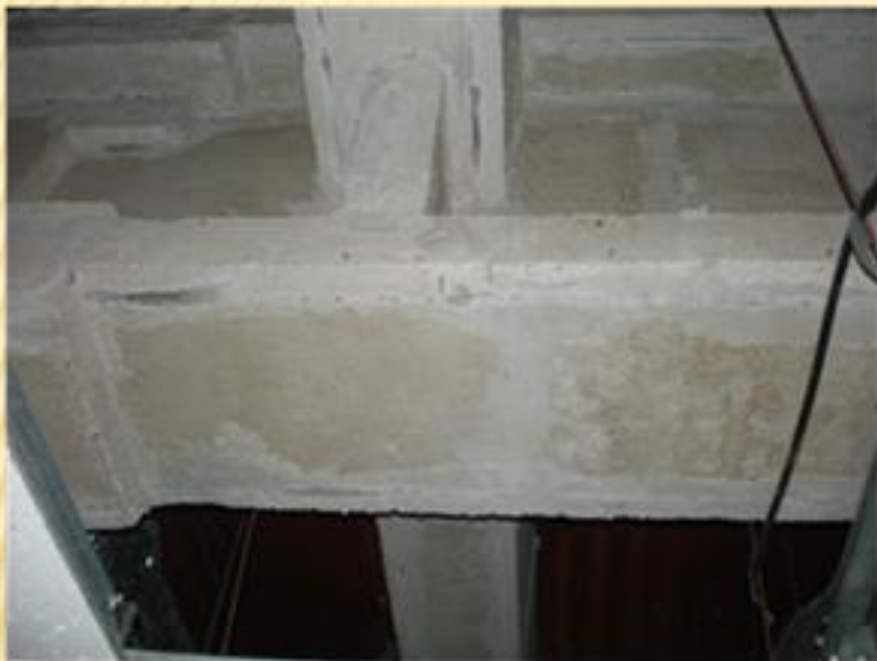
| 建物名 | 室名 | 対象 建材 | 部位 | 建材分析結果 | 建物状況 | 総繊維数 濃度 f/リットル | 無機質 繊維数 濃度 f/リットル | 分散染色に よるアスベスト 総繊維濃度 f/リットル |
|---|---|---|---|--|---|---|---|---|
| 事務所ビルB | 事務室 | 耐火被覆板 | 耐火被覆部 | クリソタイル、アモサイト含有 | 通常 | ①0.50未満 ②0.50未満 ③0.50未満 | ①－ ②－ ③－ | ①－ ②－ ③－ |

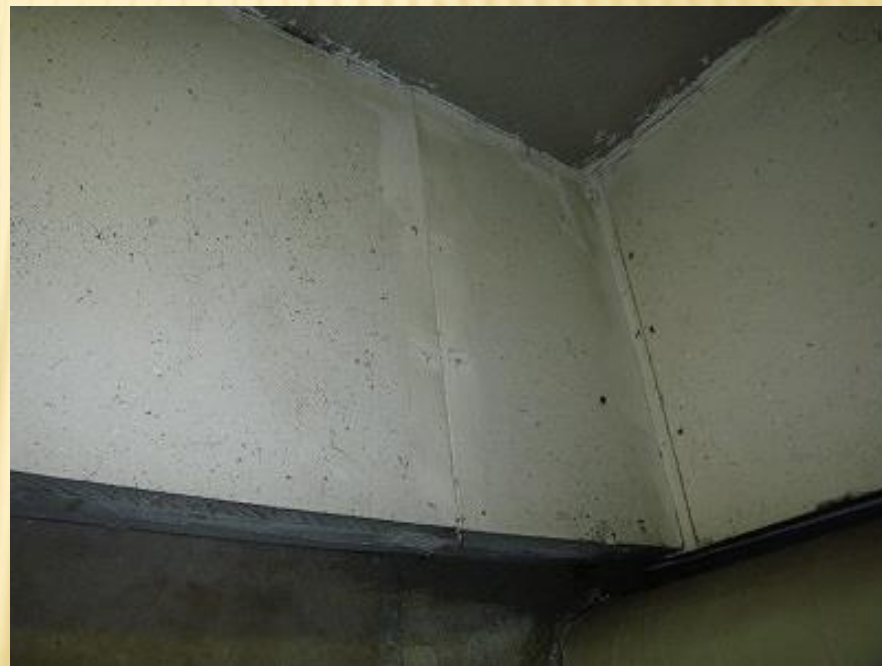
ケイ酸カルシウム板2種

| 建物名 | 室名 | 対象 建材 | 部位 | 建材分析結果 | 建物状況 | 総繊維数 濃度 f/リットル | 無機質 繊維数 濃度 f/リットル | 分散染色に よるアスベスト 総繊維濃度 f/リットル |
|---|---|---|---|--|---|---|---|---|
| 事務所ビルC | EPS | けい酸カルシウム板 第2種 | 層間塞ぎ | 含有無し | 通常 | － | － | － |
| 事務所ビルA | 倉庫 | ①けい酸カルシウム 板第2種 ②けいそう土保温 材 | ①梁・柱 ②配管 | ①クリソタイル 0.5%、 アモサイト 3.6% ②アモサイト 9.8% | 通常 | 5.4 | 0.50未満 | － |
| 事務所ビルA | エレベーター機 械室 | けい酸カルシウム板 第2種 | 柱 | クリソタイル 0.3%、 アモサイト 2.4% | 通常 | 1.4 | 0.50未満 | － |

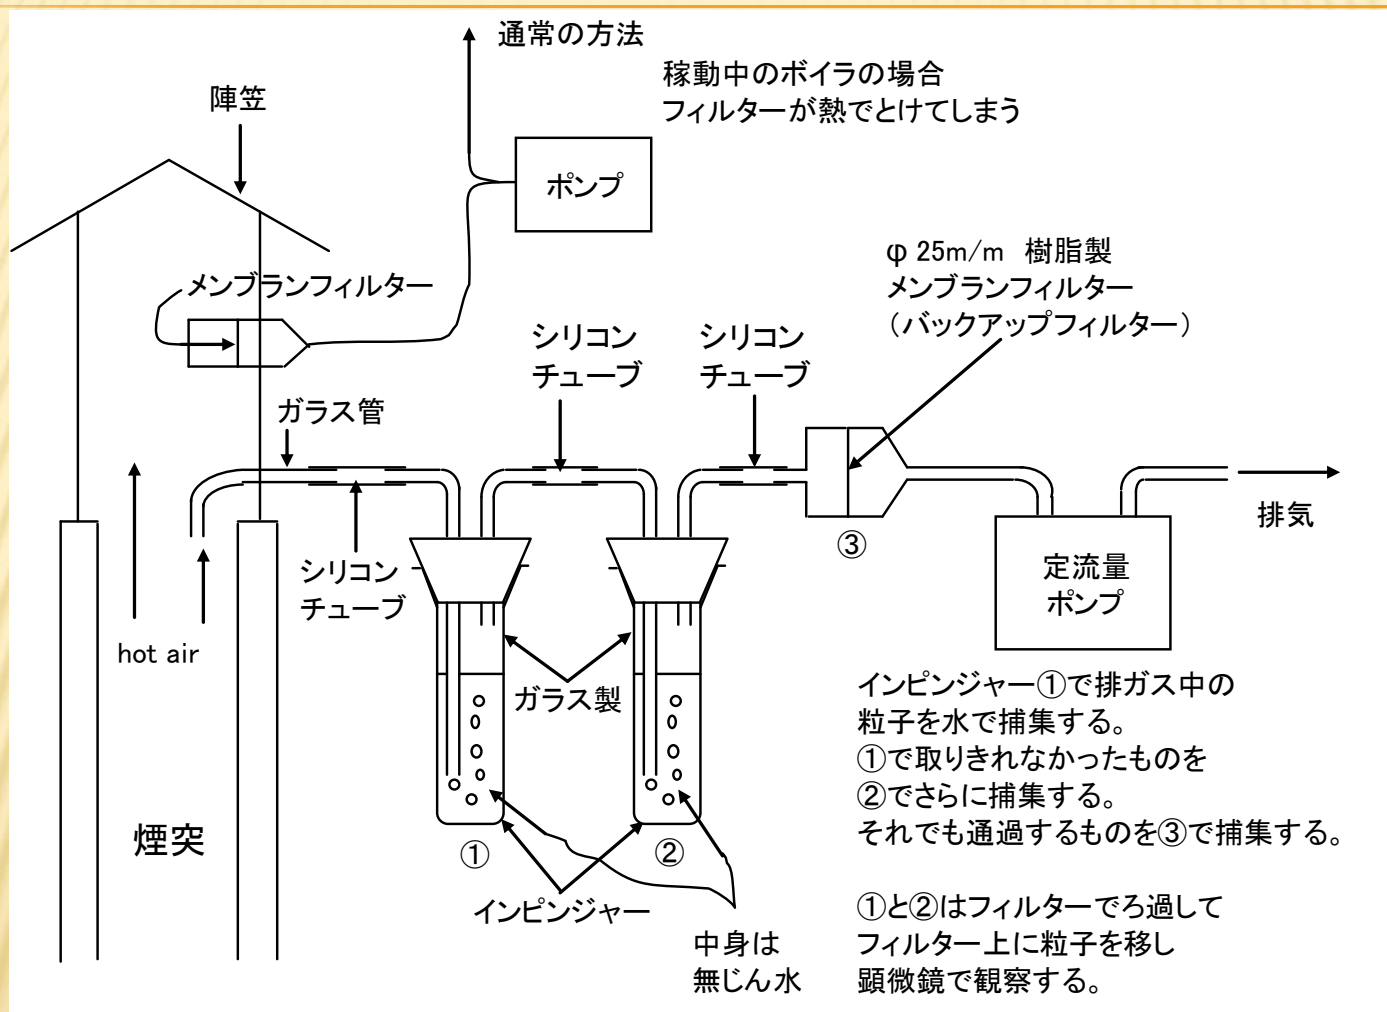
共同住宅Aの測定は稼働中の煙突であったため、通常測定に加えインピンジャー法を実施した。
②、④はインピンジャーサンプル、③、⑤はバックアップフィルターの計測データである。

【注】インピンジャー法は熱風を採気するために臨時に実施したデータであり、他の分析法とは異なるため単純な比較はできない。

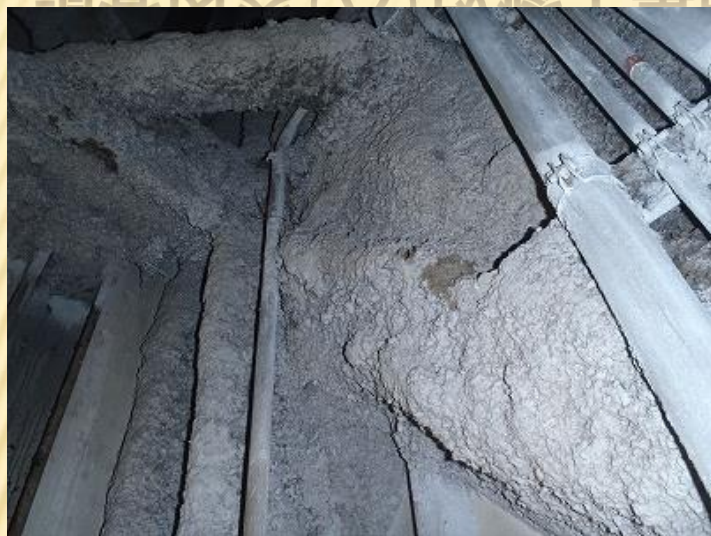
立体駐車場内除去

| 建物名 | 室名 | 対象 建材 | 部位 | 建材分析結果 | 建物状況 (建材状況) | 総繊維数 濃度 f/リットル | 無機質 繊維数 濃度 f/リットル | 分散染色に よるアスベスト 総繊維濃度 f/リットル |
|---|---|---|--|---|--|---|---|---|
| 建築物G | 立体駐車場 | 吹付けアスベスト | ①2号機 柱 ②2号機 除去物 ③3号機 柱 ④3号機 梁 ⑤3号機 壁 ⑥4号機 柱 ⑦4号機 梁 ⑧4号機 壁 | ①含有無し ②アモサイト 0.5% ③アモサイト 6.7% ④アモサイト 0.12% ⑤含有無し ⑥含有無し ⑦含有無し ⑧含有無し | 除去中 (劣化、一部損傷、(封じ込め済・一部マキベイ処理済)) | 作業場内 650 | 150 | 64 |
| | | | | | | 室内 ①0.5未満 ②0.5未満 | ①— ②— | ①— ②— |
| | | | | | | 通路 ①0.7 ②0.5未満 ③0.5未満 | ①0.5 ②— ③— | ①0.5未満 ②— ③— |
