# 事業用自動車事故調査報告書

〔重要調査対象事故〕

乗合バスの追突事故（北海道中川郡音威子府村）

平成28年5月17日

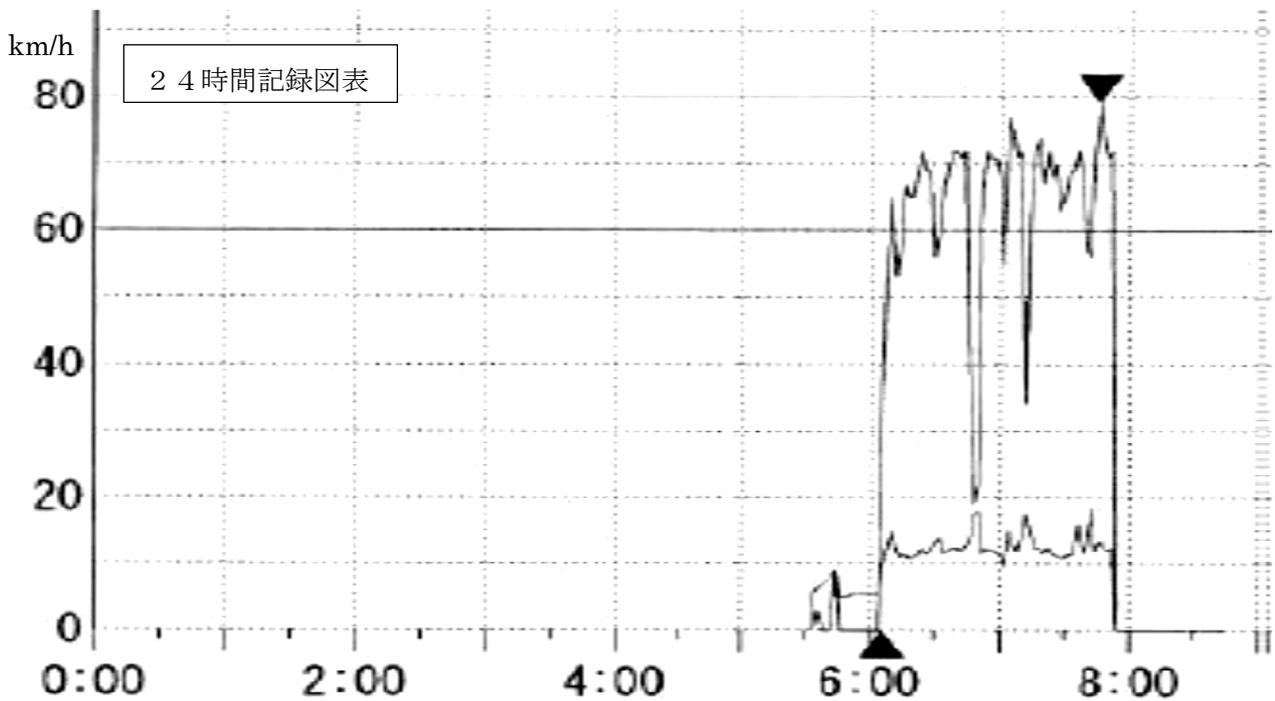
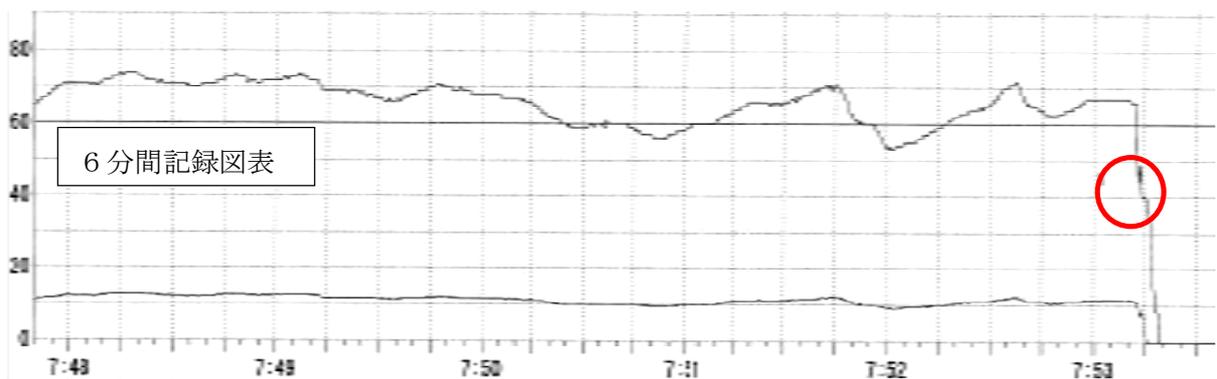
図2 事故当日の運行記録計の記録（○は事故発生付近を示す。）

事故当日の24時間記録図表によると、当該車両は、6時05分に運転を開始し、加減速を繰り返しながら55～80km/hの速度で走行している。

事故発生付近の6分間記録図表によると、7時53分頃、速度は約65km/hから約45km/hまで急激に減速し、その後、停止している。

2.1.2.1 の「図2 事故当日の運行記録計の記録」によると、当該運転者は運転を開始してから加減速を繰り返しながら制限速度を超過する運転を続けており、最初の停留所には10分遅れで到着しているが、運行表で指示された停車時間を取ることなく減速しながら通過し、次の停留所でも同様に減速しながら通過している。このことから、当該運転者は、定時運行を優先するあまり、停留所への到着時間の遅れがあった場合、停留所手前から停留所において乗車待ちしている人の有無を確認しながら通過し、停車する時間を省き、到着時間の遅れを取り戻そうとする運転になっていた可能性があると考えられる。

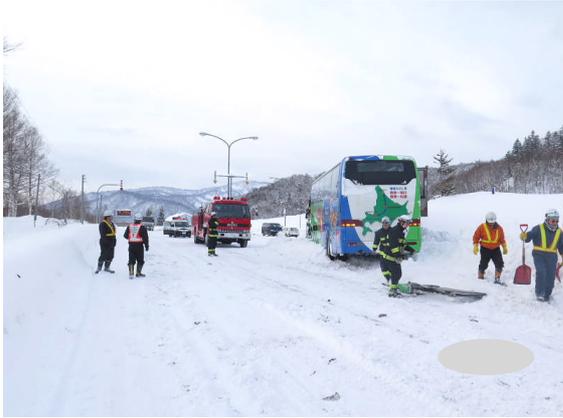
写真1 道路状況

- ・道路管理者によると、事故地点は片側1車線の直線で平坦な区間であり、制限速度は60km/hである。
- ・事故当時、路面には積雪があり、道路両側は降り積もった雪で小高くなっていた。
- ・事故当日は、チェーン規制や速度の制限等の交通規制はなかった。

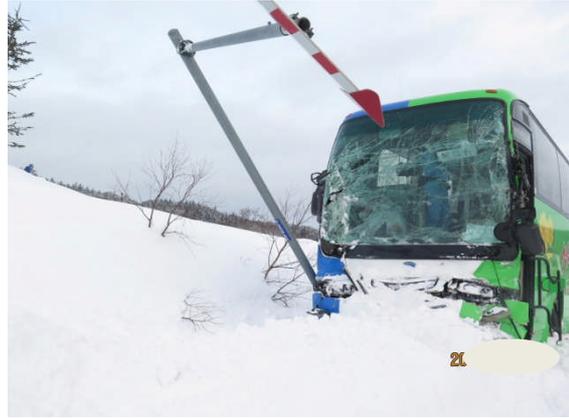
写真2 衝突したスノーポール

弾みで当該車両は道路右側の路外に逸脱し、スノーポールに衝突し停止した。

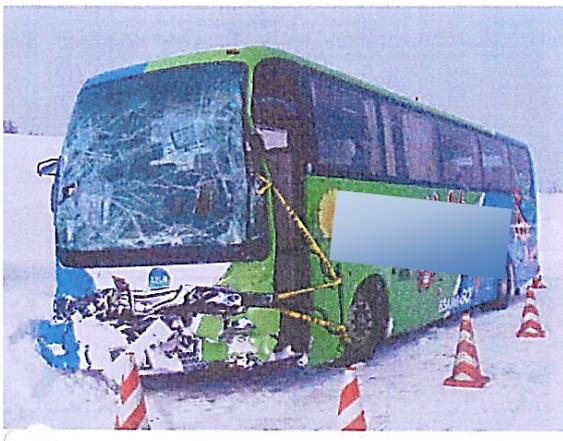
写真3 当該車両左前面

なお、車内カメラの記録によると、当該運転者は事故発生の1秒前にハンドルを右に切っており、当該車両は、相手車両に追突したことにより、車両左前の乗降扉が脱落した。その後、道路右側の路外に逸脱し、スノーポールに衝突して停止した。

- ・当該車両は、自動車検査証によると初度登録年は平成7年であり、事故当時の総走行距離は1,640,388kmであった。
- ・当該車両は、平成26年11月に全輪を新品のスタッドレスタイヤに交換していた。
- ・当該車両は、車両前部及び乗降扉を損傷した。

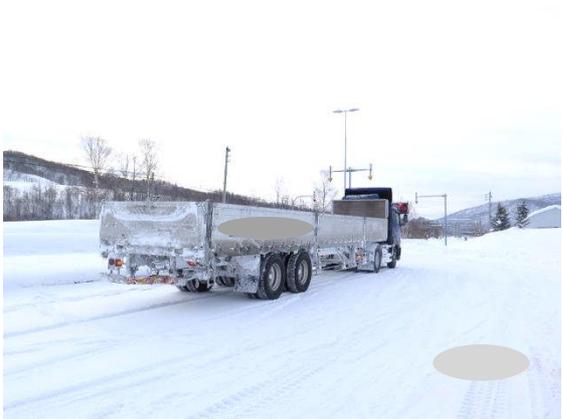
写真5 相手車両右後部

- ・当該運転者は、事故前日、当該事業者の枝幸郡の営業所（以下「当該営業所」という。）において7時57分に対面による始業点呼を受け、8時15分に出発し、12時05分に旭川駅に到着した。その後、16時10分に次の目的地である宗谷郡のバスターミナルへ向けて出発し、20時58分に到着した。21時07分に電話による終業点呼を受け、業務を終了した。この日の走行距離は393kmであった。
- ・当該運転者は、事故当日、5時41分に宗谷郡のバスターミナルにおいて電話による始業点呼を受け、その後、6時05分に旭川駅に向けて出発した。
- ・事故当時の国道275号線は、交通量は少なく、スムーズに流れていた。
- ・当該運転者は、体調は万全であり疲労も感じていなかった。また、最初の停留所には10分遅れで到着し、既に停留所に掲示した発車時刻を過ぎていたことから、運行表で指示された停車時間を取ることなく、当該停留所を減速しながら通過した。さらに、2ヵ所目でも同様に減速しながら通過し、この時の停留所通過が2分程度の遅れであったので急ぐ気持ちはなかった。
- ・事故地点付近の道路は、路面に軽く雪が積もっていた状況にあった。
- ・当該車両は、事故地点の約20km手前から相手車両に追従して走行していた。当該車両と相手車両との車間距離については、路肩に80m間隔で設置されている固定式視線誘導柱（以下「スノーポール」という。）の状況から推測して70～140m位であった。
- ・当該運転者は、相手車両が事業用自動車であり、急に減速する等の無謀な運転はしないだろうと思い込んでいた。
- ・当該運転者は、相手車両が巻き上げた雪煙で前方の視界が妨げられていたこともあり、相手車両の減速に気付くのが遅れた。
- ・当該運転者は、衝突を回避しようと慌てて急ブレーキをかけハンドルを右に切ったが、タイヤがスリップし、相手車両の右後部に追突した。この衝突の

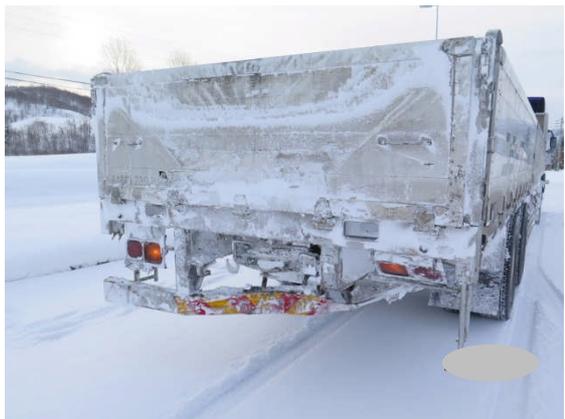
写真6 相手車両後部

- ・相手車両は、追突された際、エンジンが停止し、トラクタとトレーラの連結部を中心として「くの字状」となり、反対車線を塞ぐような形で停止した。
- ・当該運転者は、運転中はシートベルトを装着していなかった。
