# 改善箇所説明図

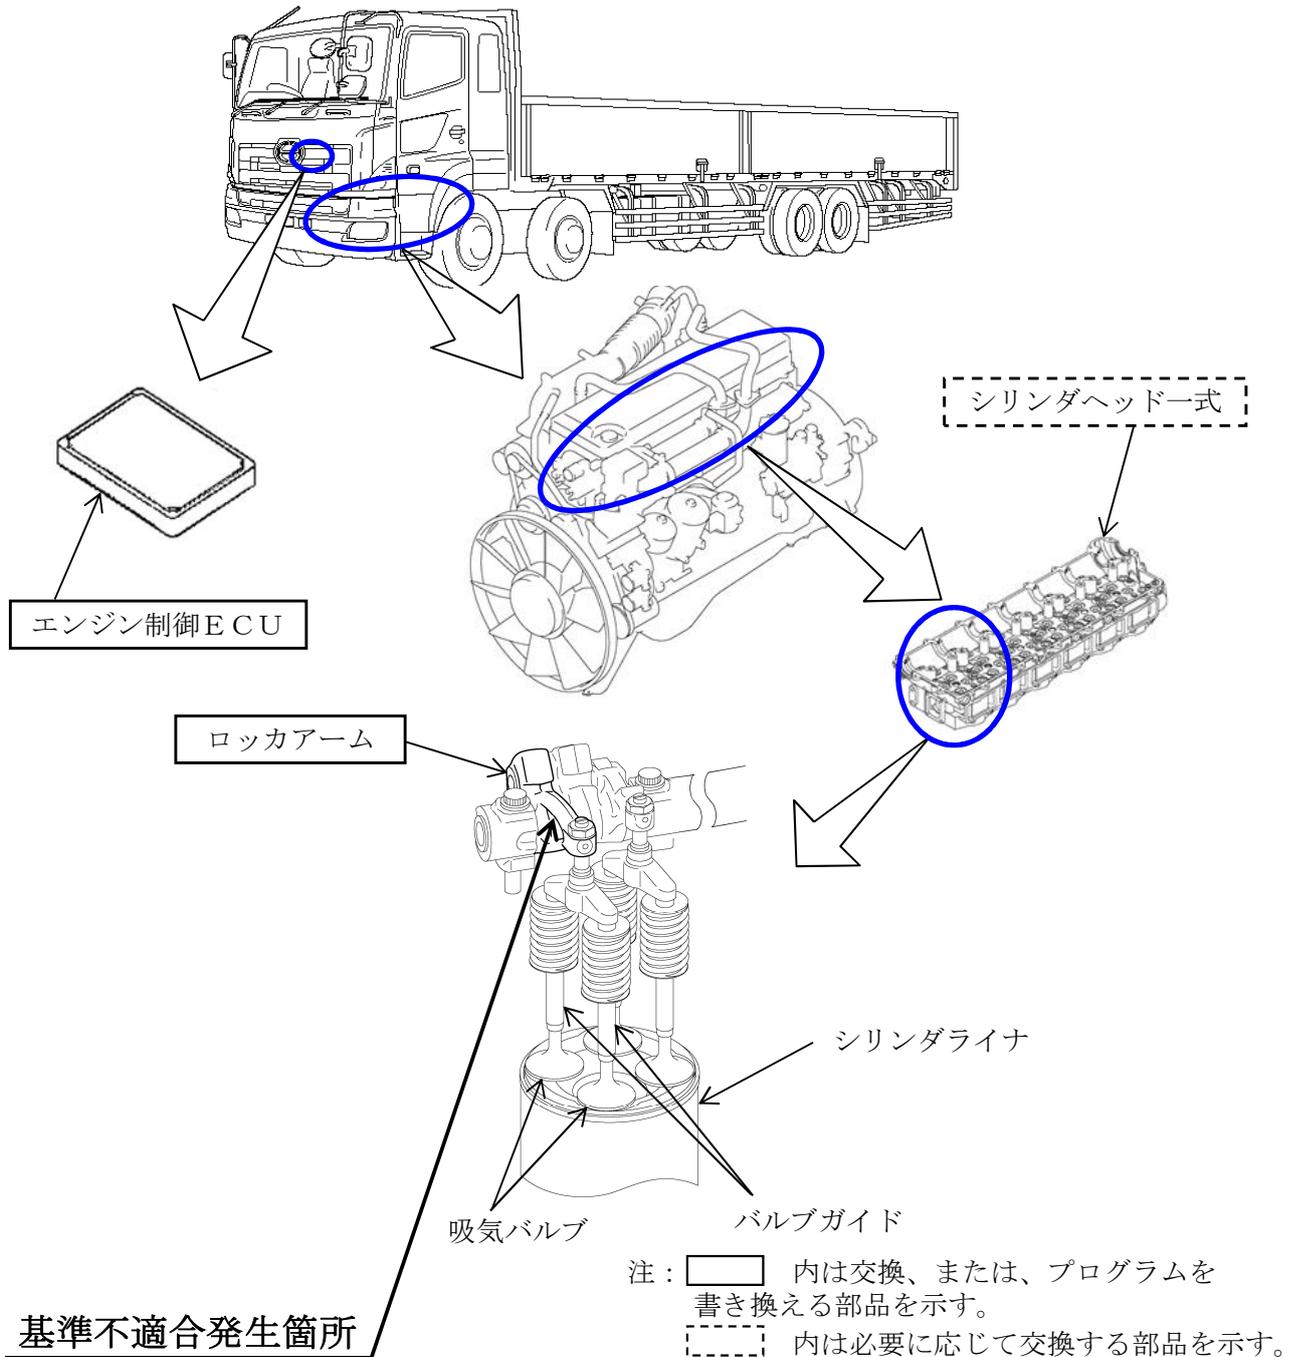
## 基準不適合発生箇所

大型トラックのE13C型エンジンにおいて、エンジン制御プログラムと吸気バルブ用ロッカアームの形状が不適切なため、吸気バルブにカーボンデポジットが付着しバルブガイドが摩耗するものがある。そのため、そのまま使用を続けると、バルブとシリンダライナが干渉することで異音や振動が発生し、最悪の場合、バルブが折損して、エンジンが停止するおそれがある。

全車両、エンジン制御プログラムを書き換えるとともに、吸気バルブのガイドを点検し、ロッカアームを対策品に交換する。なお、バルブガイドに摩耗が生じていた場合は、シリンダヘッド一式を新品に交換する。

また、プログラム書き換えにより、再生時のメータ内表示等が一部変更になるので、その旨をお客様へお知らせする。

識別：改善済車両にはサーモスタットケースに白色ペイントを塗布する。
