改善箇所説明図

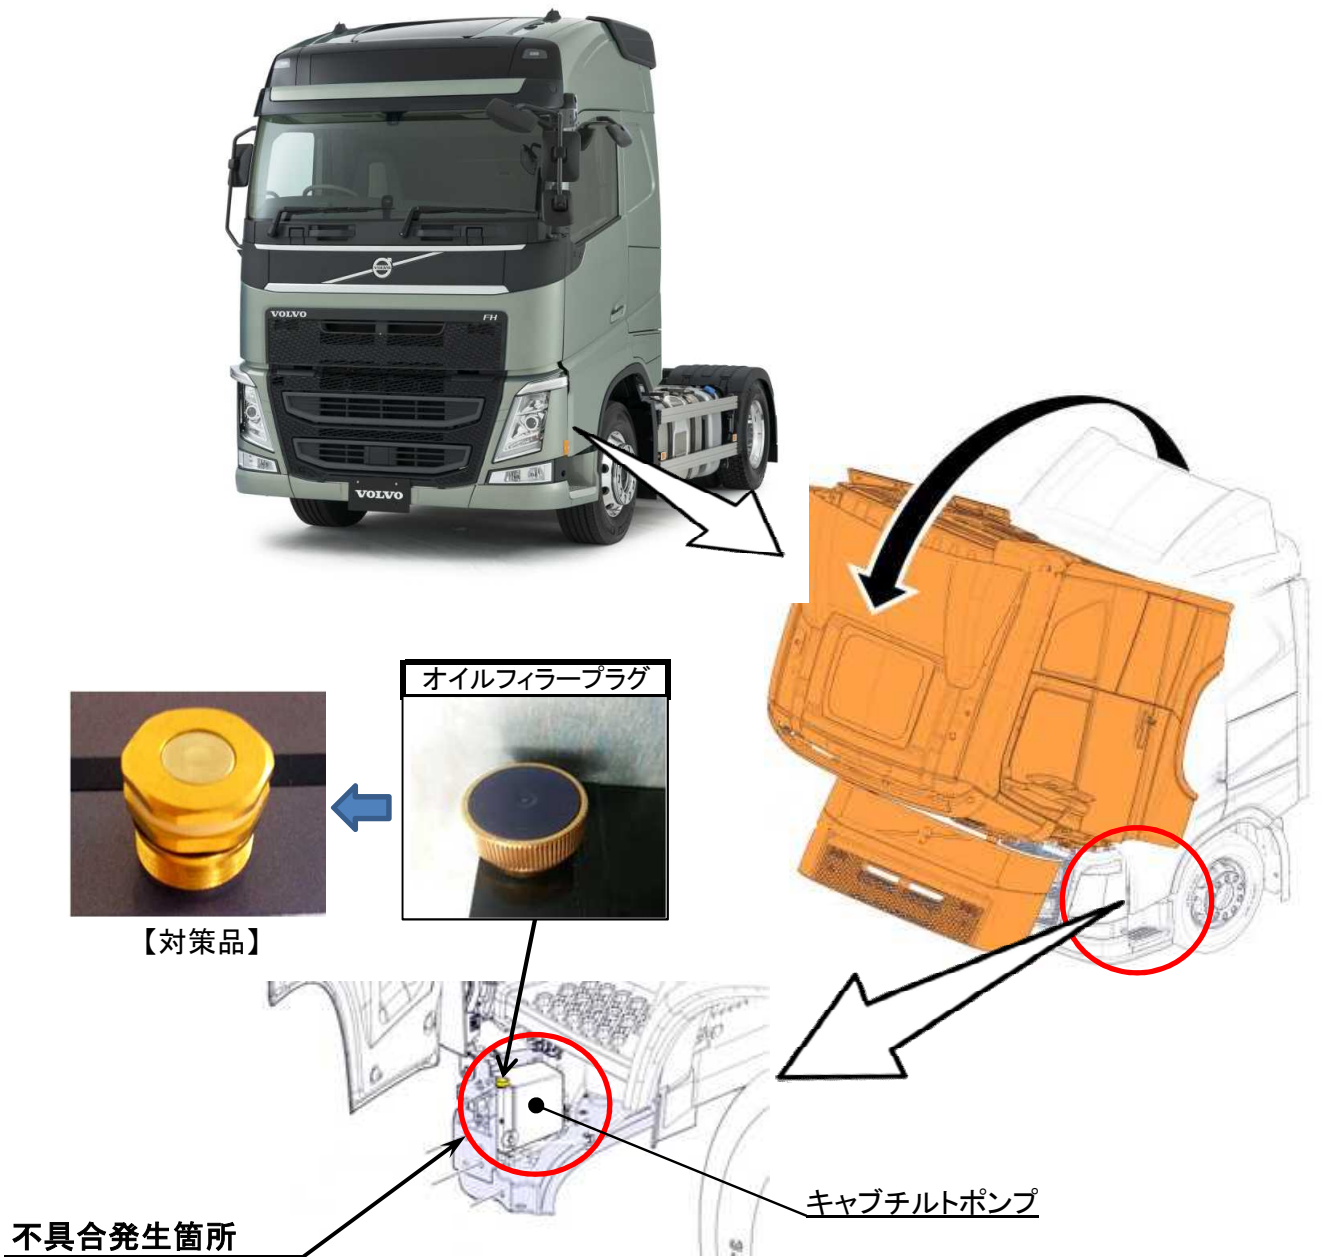
大型トラクタの車体装置において、キャブチルトポンプのオイルフィルタープラグの材質が不適切なため、キャブを上下する際の油圧変動によって当該プラグからオイル漏れを起こすことがある。そのため、そのままの状態で使用を続けると、キャブチルトシリンダ内のオイルが不足してキャブを保持できなくなり、急降下するおそれがある。

全車両、キャブチルトポンプの当該フィルタープラグを対策品と交換する。なお、オイル漏れがある場合は、キャブチルトシリンダを点検し必要に応じて新品と交換する。
