東京都内エレベーター事故調査報告書(概要)

事故の概要等

社会資本整備審議会 昇降機等事故調査部会

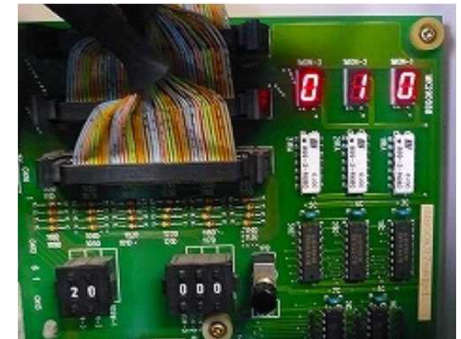
タイマー設定

- 事故機のPLCにおいて、インバーターに停止指令を出すプログラムのタイマー設定値に誤りがあり、非常停止処理の実行時に直ちに停止指令が出されない状態になっていた。
- 事故機のインバーターは、インバーターが停止している時のみ運転指令を受け付けるため、運転指令実行中に他の運転指令が出されても、実行中の運転指令を継続する。
- 事故機には床合せ補正装置が設置されており、起動ロック時点において、かごが床合せ補正範囲(各階の床面から±7~100mm)内にあったことが検出されていた。

- 本事故は、床合せ補正処理が実行され、ブレーキが解放された際に、インバーターが通常の運転指令を実行していたことから、床合せ補正運転ではなく、定格速度に達するための加速度でかごが上昇したことによると考えられる。
- 床合せ補正処理中に、インバーターが通常の運転指令を実行し続けていたのは、通常の運転指令を実行中に起動ロックが検出されたことにより、非常停止処理が実行されたが、PLCにおいて、インバーターに停止指令を出すプログラムのタイマー設定値に誤りがあったことによると考えられる。
- 起動ロックが検出されたのは、PLCがインバーターに運転指令を出した後、ブレーキが解放されなかったため、かごが戸開許可範囲内に20秒以上停留したことによると考えられる。
- ブレーキが解放されなかったのは、リレーX5又はリレーX6に接点の接触不良による一時的なオフ故障が発生したことによる可能性が考えられる。
- リレーX5又はリレーX6に接点の接触不良が発生したのは、リレーの耐久作動回数を超えて使用し続けたことにより、接点の溶着、はがれ等が繰り返し生じたことによる可能性が考えられる。

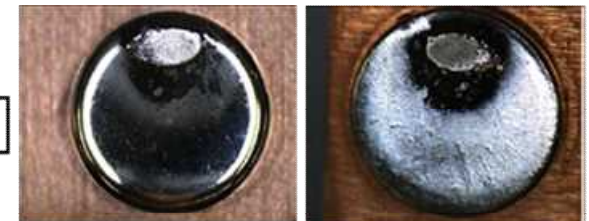
X 5

- リレーターミナルにはブレーキを制御するためのリレーX5及びリレーX6が搭載されている。
- 事故後、リレーX6は接点の溶着によりオン故障しており、リレーX5の接点には溶融痕が見られた。
- 当該リレーの耐久作動回数70万回に対し、140万回使用され続けていた。
- リレーX5又はリレーX6が接点の接触不良によりオフ故障すると、ブレーキが解放されず、かごが停止したままになる。

リレーの接点の状況

国土交通省は、関係団体を通じて、エレベーターの製造者及び保守業者に対し、定期的な交換が必要な部品について適切に交換が行われるよう、保守点検マニュアル等の整備や保守履歴の保存について指導するとともに、関係団体に対し、制御回路の故障による危険動作を防止するための設計上の留意事項(フェイルセーフ、多重化等の配慮)のとりまとめ及びその周知について指導すること。

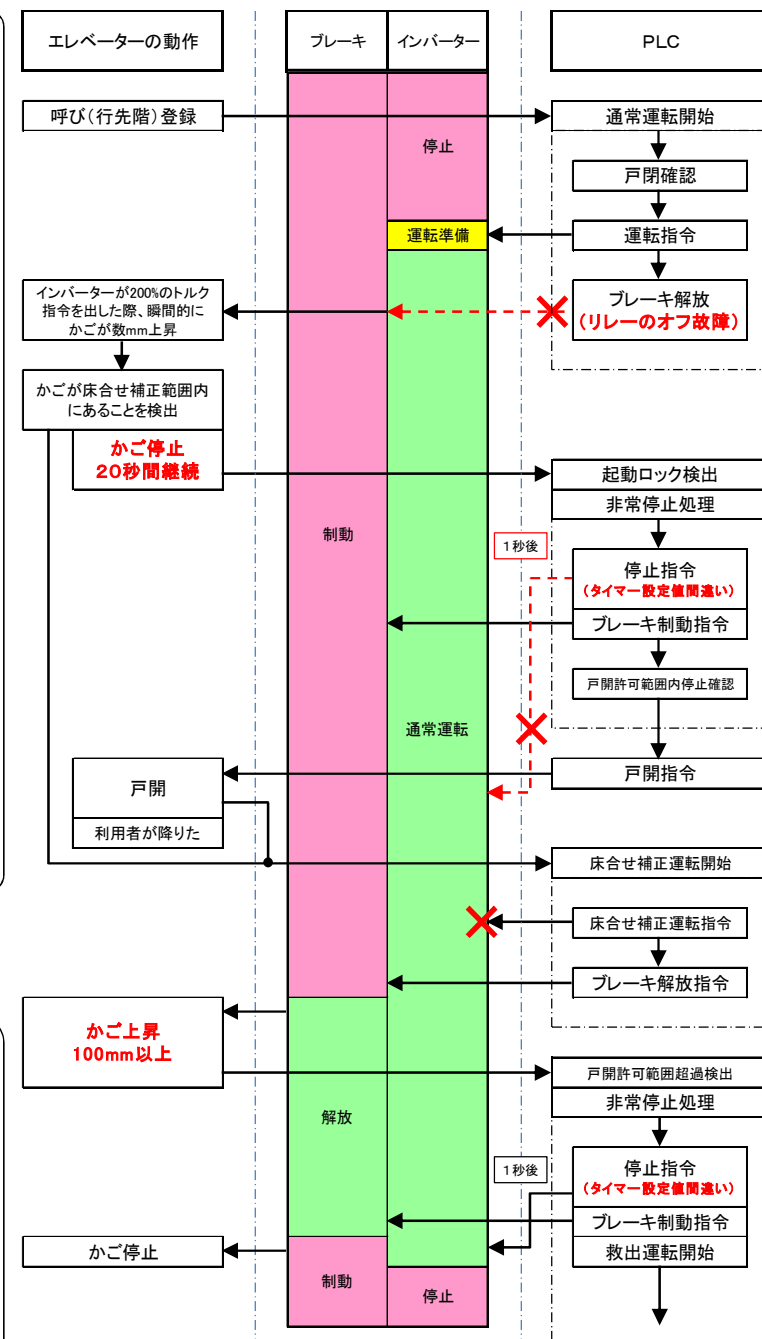
事故発生時の状況

- 発生日時：平成25年1月25日 17時13分ごろ
- 発生場所：東京都小平市 都営花小金井四丁目アパート
- 事故概要：1階にてエレベーターに乗り込んだ利用者(居住者)3名が、行先階登録ボタンを押したところ、戸は閉まったが動かず、閉じ込め状態となった。約20秒後に戸が開いたため、かごから乗場に出たが、その直後に戸が開いたままの状態にかごが約1m上昇し停止した。(けが人はなし)
