## 改善箇所説明図

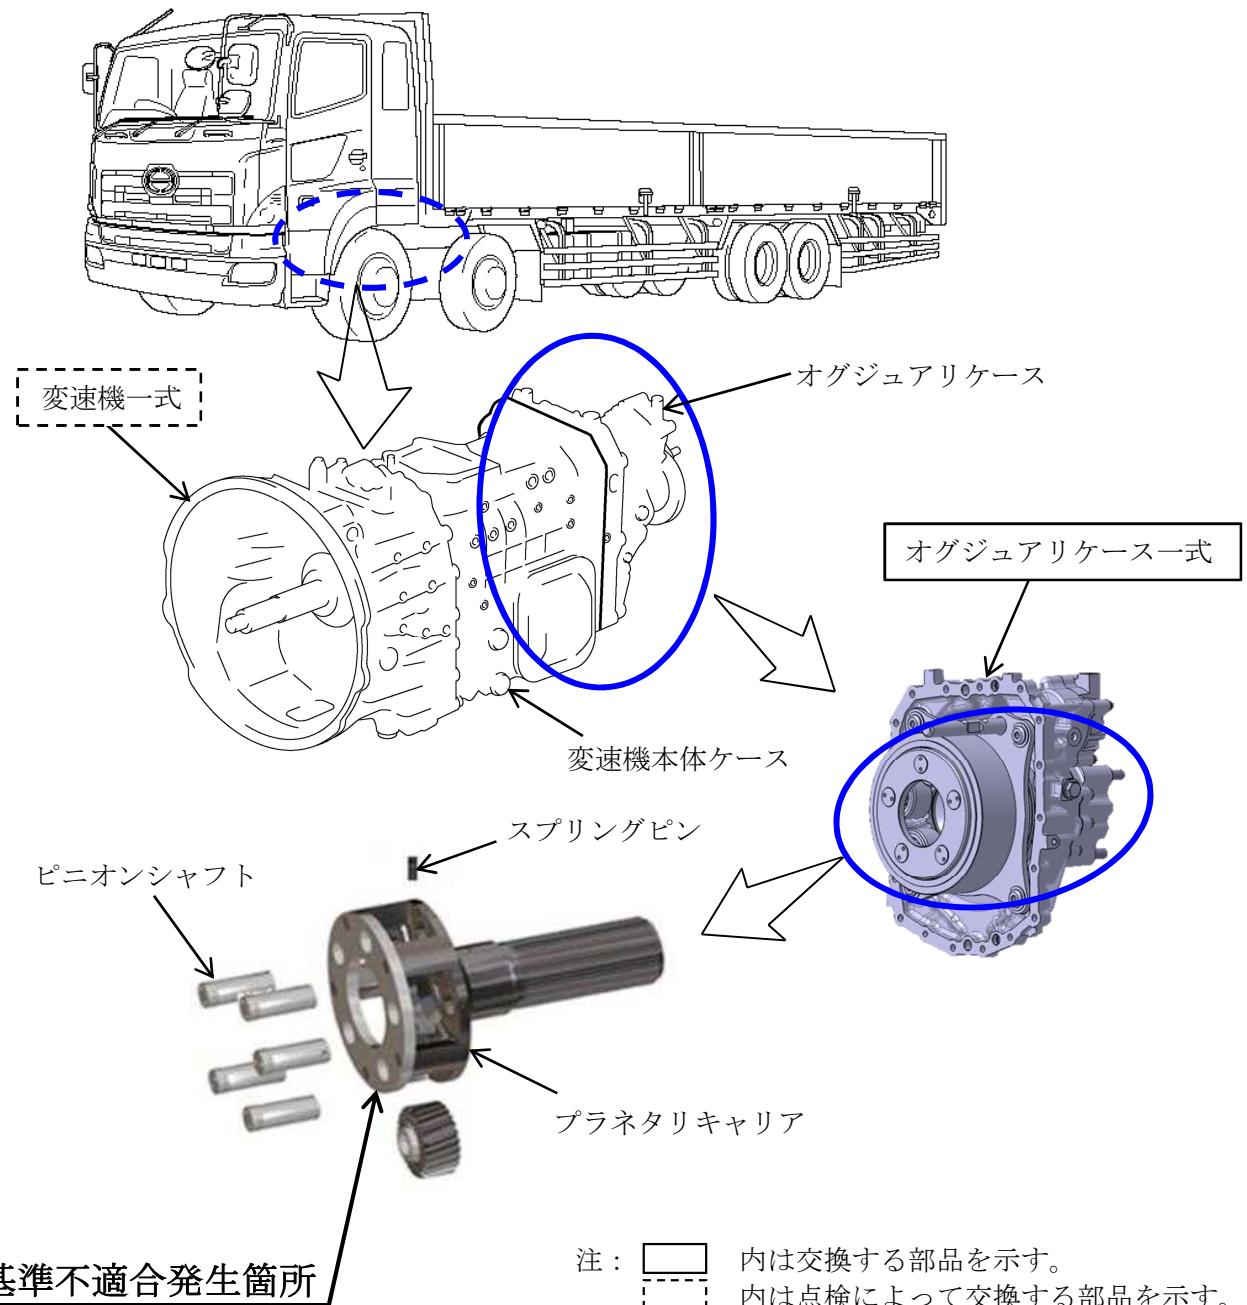
大型トラックの12段機械式自動変速機において、プラネタリキャリアの剛性が不足しているため、変速の繰り返しによりピニオンシャフトが摩耗し、当該シャフトを固定しているスプリングピンが折損してシャフトが変速機本体ケースと干渉することがある。そのため、そのまま使用を続けると異音が発生し、最悪の場合、走行できなくなるおそれがある。

全車両プラネタリキャリアが組み込まれているオグジュアリケース一式を対策品に交換する。なお、交換時に内部を点検し、変速機本体ケースの内壁に干渉痕があるものは、変速機一式を対策品に交換する。

なお、交換用部品の全数供給に時間要することから、オイルの点検を行い、多量の摩耗粉が認められた車両から順次、対策品と交換する。

識別 : ネームプレートに黄色ペイントを塗布する。
