改善箇所説明図

基準不適合発生箇所

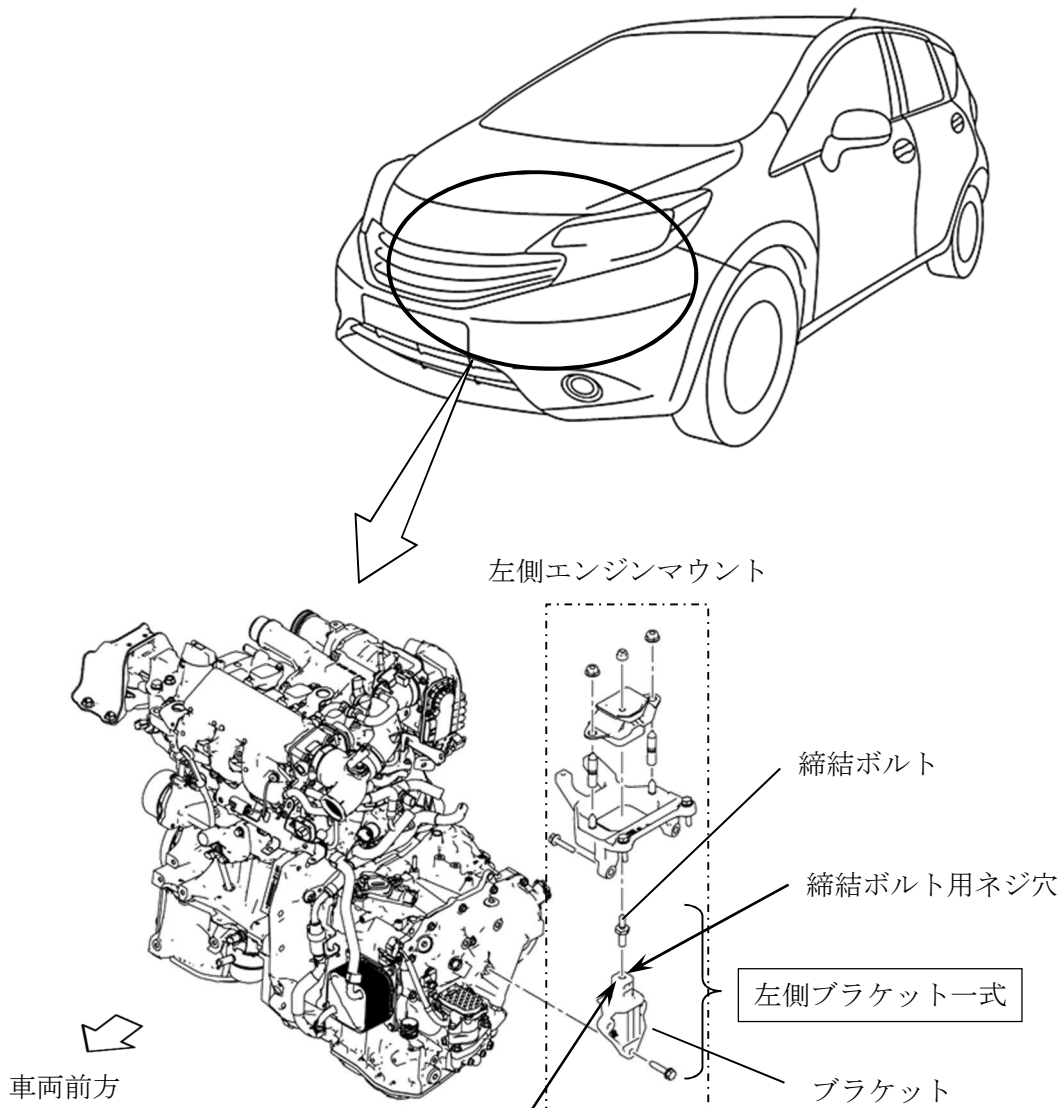
過給機付エンジンの左側エンジンマウントにおいて、ブラケットの締結ボルト用ネジ穴の加工が不適切なため、ネジ穴を二重に加工したものがあつた。そのため、CVTの駆動力等の振動により締結ボルトが緩み、そのまま使用を続けるとボルトが破断してエンジンが傾き、最悪の場合、ドライブシャフトが外れ、走行できなくなるおそれがある。

全車両、当該左側エンジンマウントブラケットの締結ボルト用ネジ穴を点検し、二重に加工されたものは左側ブラケット一式を良品と交換する。

識別：銀色のシールをモデルナンバープレートの右横に貼り付ける。
