改善箇所説明図

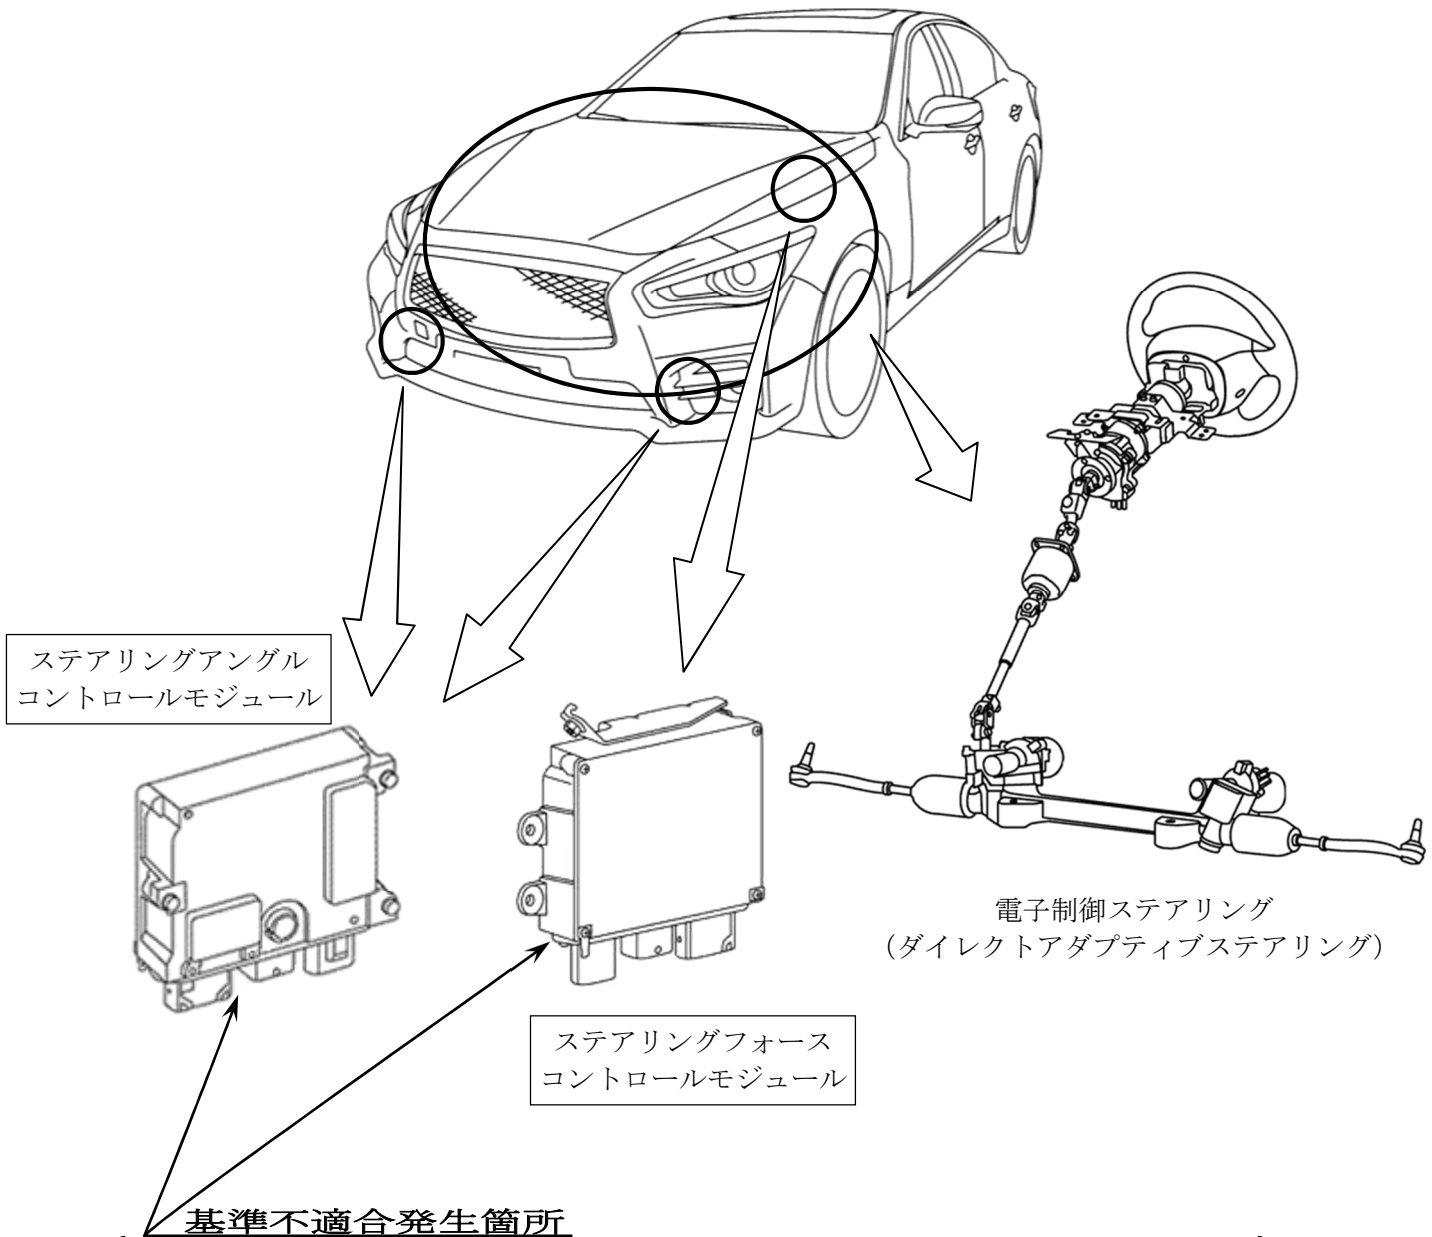
電子制御ステアリング（ダイレクトアダプティブステアリング）において、始動時の設定プログラムが不適切なため、転舵したまま駐車しエンジンを始動した場合、タイヤ転舵角を誤演算し、ハンドル切れ角とタイヤ切れ角にズレが生じることがある。そのため、ハンドルを中立位置にしてもタイヤが直進状態に戻らず、運転者の意図した方向に発進できず、そのまま使用を続けると、意図した転回ができないおそれがある。

全車両、当該電子制御ステアリングのコントロールモジュールを対策プログラムに書き換える。

識別：銀色のシールをモデルナンバープレートの右横に貼り付ける。
