改善箇所説明図 ②

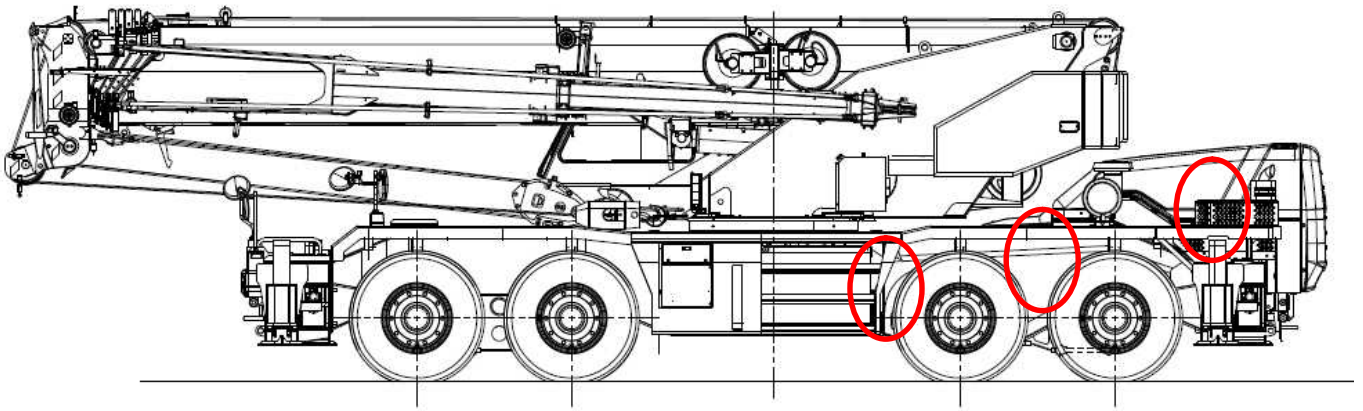
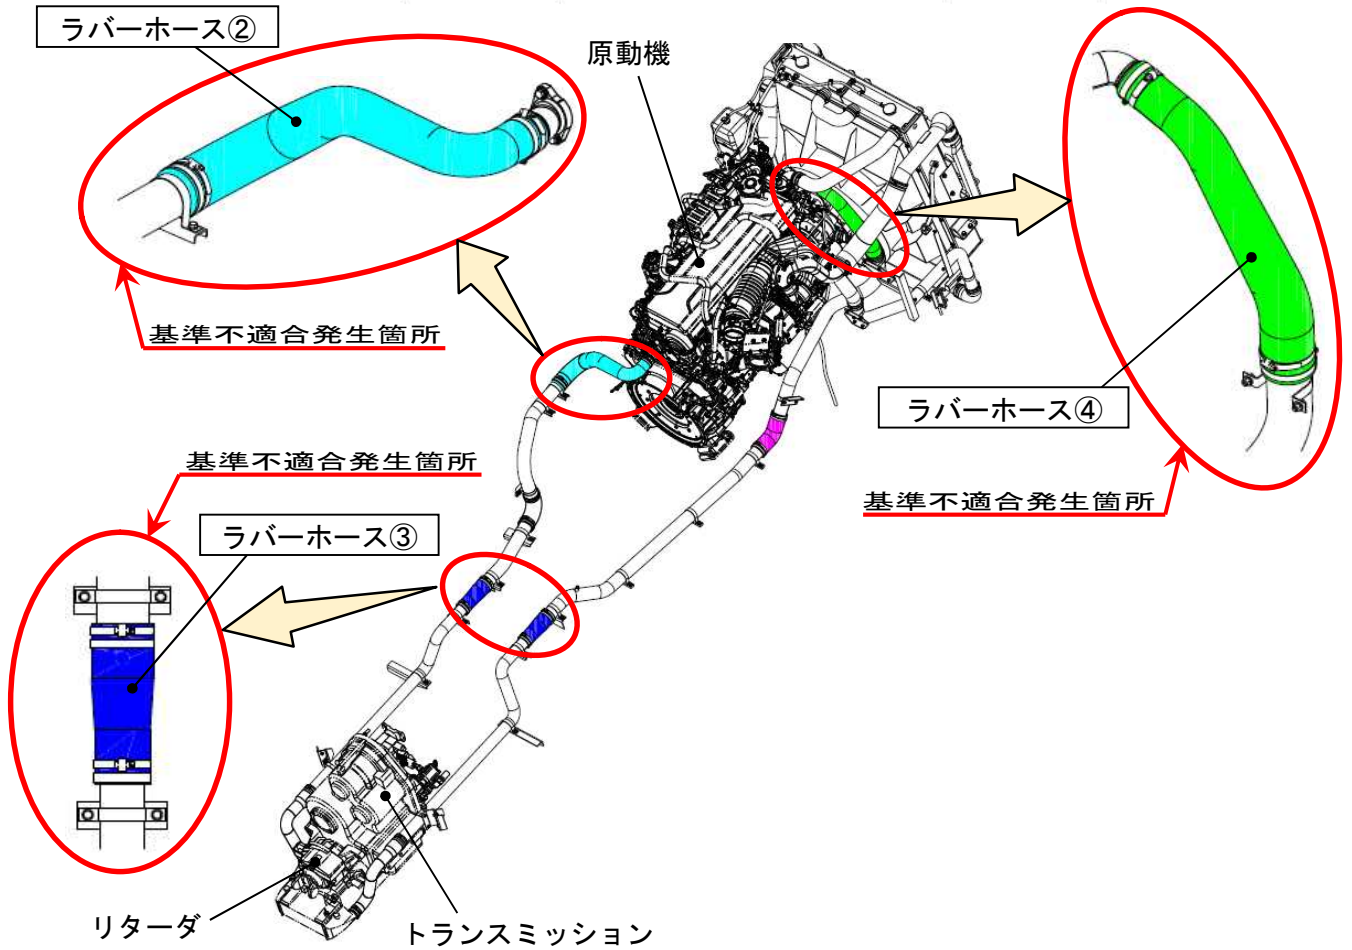
原動機冷却装置において、リターダ冷却装置のラバーホースの強度が不足しているため、当該ラバーホースが破損するものがある。そのため、そのまま使用を続けると、ラバーホースから冷却水が漏れて、最悪の場合、エンジンが停止し走行不能になるおそれがある。

リターダ冷却装置のラバーホースを対策品に交換する。

注：□は、交換する部品を示す。
