改善箇所説明図

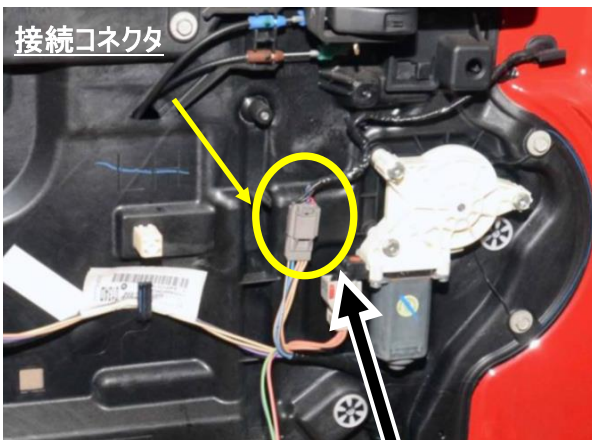
対策前

基準不適合発生箇所

後写鏡の電気配線の配索設計が不適切なため、ドアの内部に浸入した雨水が配線の接続コネクタに付着することがある。そのため、接続コネクタ端子部に錆が発生して電気抵抗が増加し、そのままの状態で使用を続けると、接続コネクタが発熱し、最悪の場合、車両火災に至るおそれがある。
