東京都千代田区内エスカレーター事故調査報告書

平成28年6月

社会資本整備審議会

発 生 場 所 : 東京都千代田区 JR東日本水道橋駅

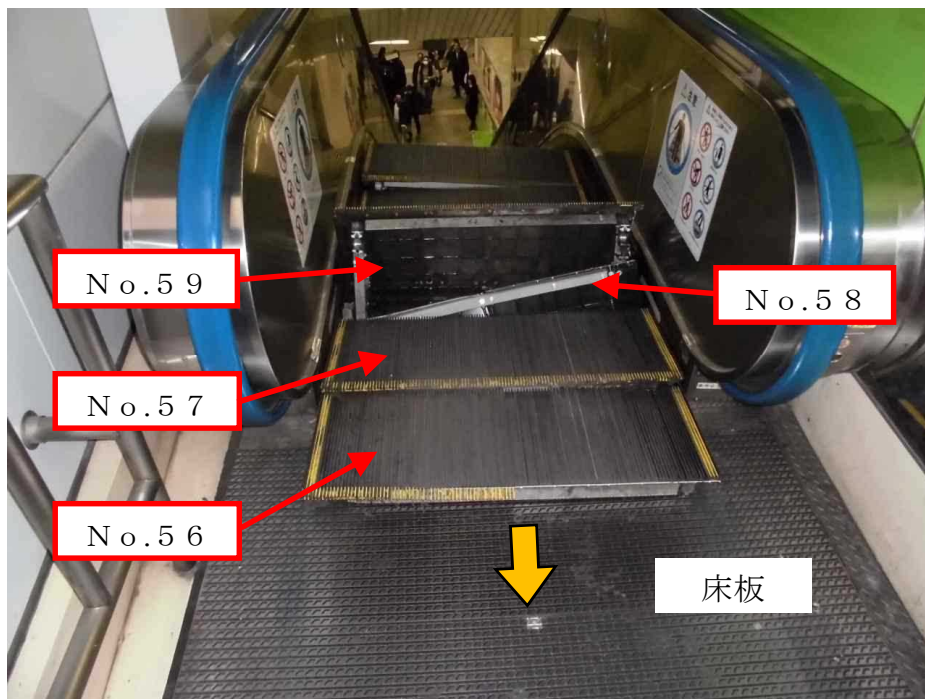
写真5 事故時の踏段（上側降り口）

- (1) 数名の利用者を乗せて運転していた上りエスカレーターの上側降り口で、くし歯と踏段及び踏段同士が次々と衝突し（写真5）、8枚すべてのくし歯が破損（写真8）するとともに、No. 55～No. 63の合計9段の踏段が破損していた。
- (2) 事故発生時に、バランスを崩して移動手すりに掴まるなどした利用者がいたが、けが等の人的被害はなかった。
- (3) 最初にくし歯と衝突したNo. 55は、床板下に停止していた。

- (4) 後続のNo. 56とNo. 57は、左右の脚部が破断し、踏板部分のみが床板の上に押し上げられていた。
- (5) No. 58は、くし歯と後続のNo. 59に挟まれ、踏板が横方向に割れていた。(写真6)
- (6) No. 59は、左右の踏段把持部が破断し、踏段前部が押し上げられ、立ち上がった状態になっていた。(写真6、7)
- (7) No. 60～No. 63は、左右の踏段把持部が破断し、デマケーションコム及びけあげ部が損傷し、No. 62は、右側後部が通常より上がった状態で停止していた。
- (8) 踏段浮上り検出装置が作動し、運転を停止させていた。
- (9) 上側降り口の床板付近に直径約12.7mmの金属製の異物(エスカレーターの部品ではないもの)が落ちていた。(写真21、22)

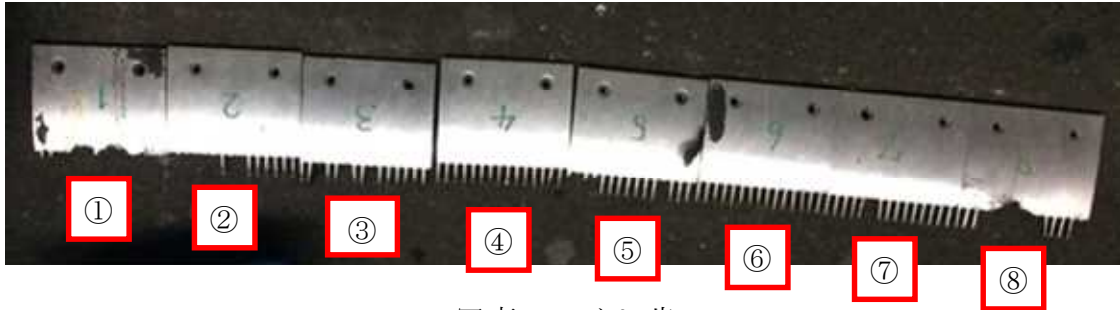
写真8 くし歯

歯先の折損、歯先の変形、接触痕及び打撃痕などがあり、8枚すべてのくし歯が破損していた。

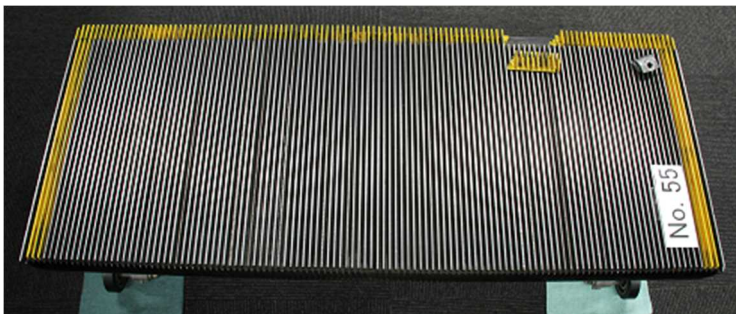
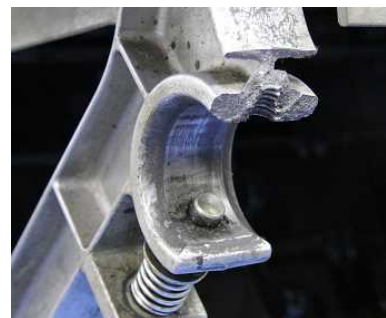
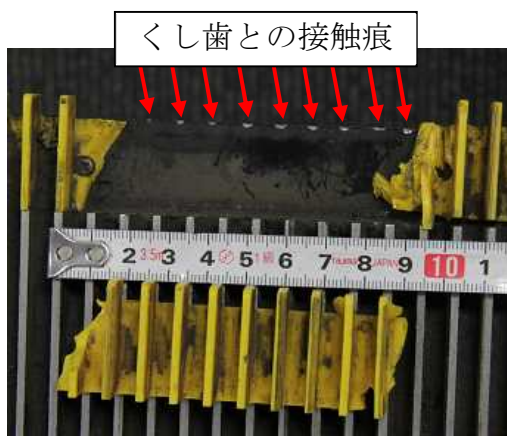
右側の踏段把持部が破断し、デマケーションコムの一部が破損しており、くし歯と衝突した際にできたと考えられる接触痕が確認された。

なお、くし歯との接触痕は、水平ではなく右上がりに付いていた。

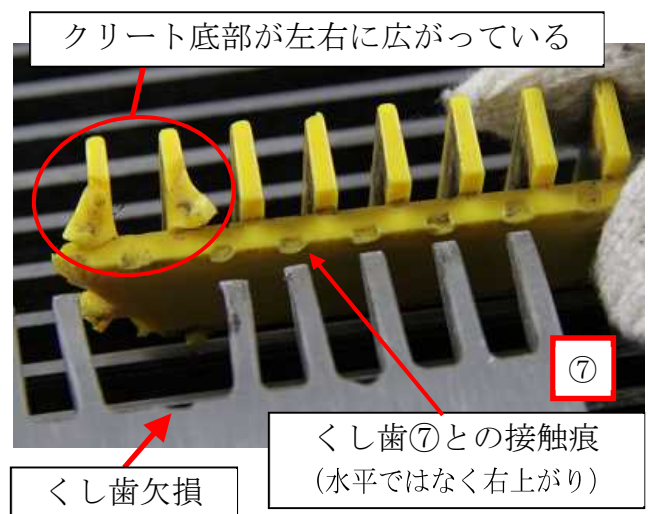
写真12 破損部とくし歯⑦

破損したデマケーションコムにも、くし歯⑦との接触痕が確認され、また、破損部のくし歯が欠損している位置のクリート（溝板）底部が、左右に広がる方向に変形していた。(写真12)

破損したNo.55のデマケーションコンムのクリート底部が、異物を下から押し上げたような形に変形していること及びくし歯⑦との接触痕が異物の下側に残っていることから、異物がくし歯の上に乗り上げ、踏段を持ち上げる方向の力が作用したことによって変形したものと考えられる。

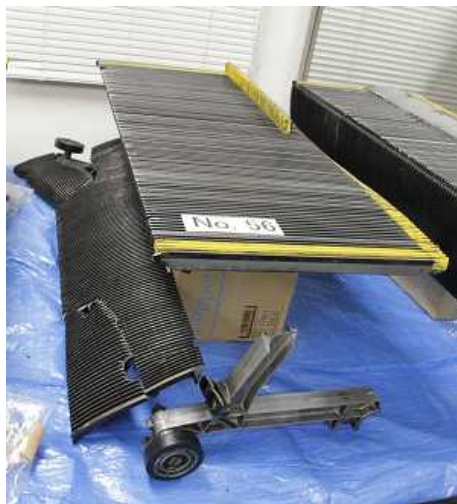
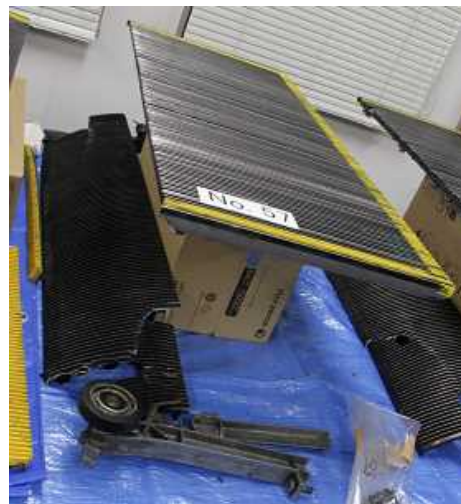
左右両側の踏段把持部及び脚部が破断し、踏板及びけあげ部が分離していた。

また、No.56の前面に、くし歯と衝突した際にできたと考えられる接触痕が確認された。

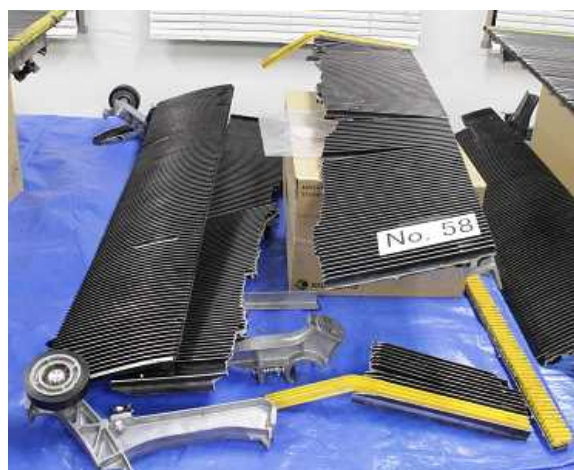
写真16 No.58

左右両側の踏段把持部及び脚部が破断し、踏板が中央部付近で横方向等に割れ、けあげ部が分離していた。

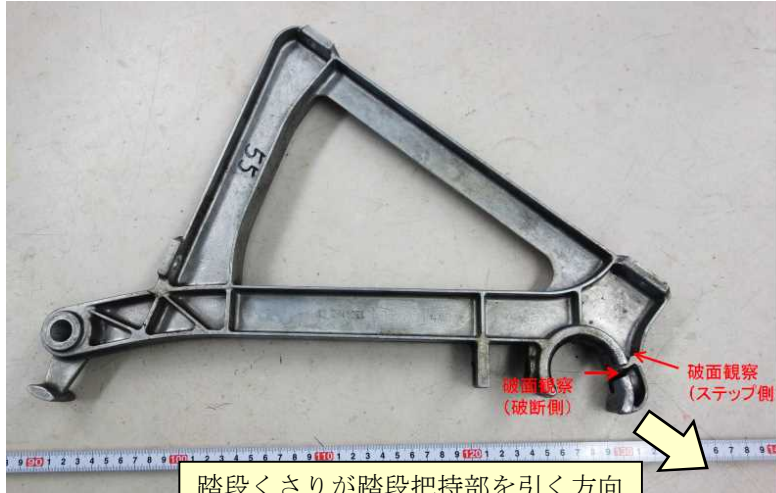
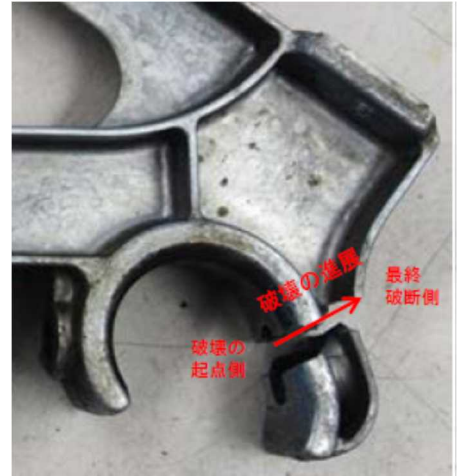
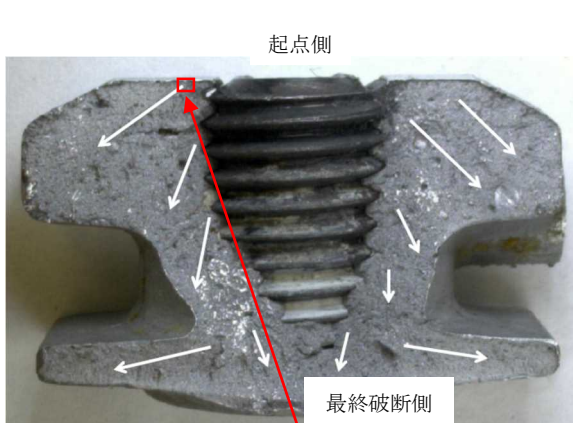
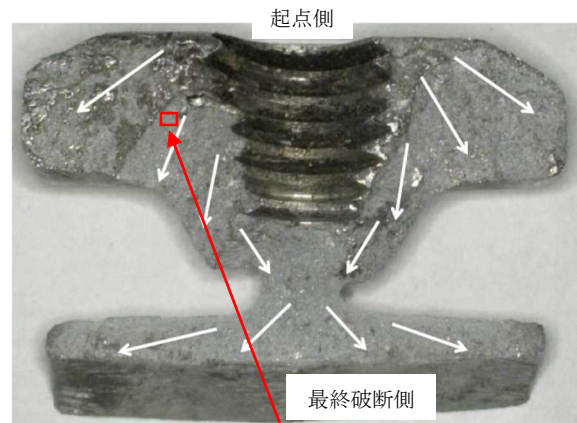
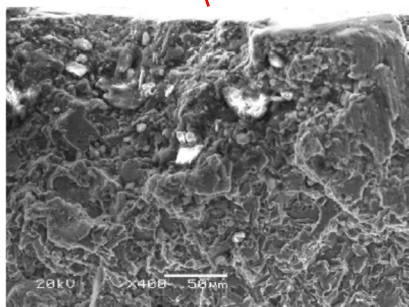
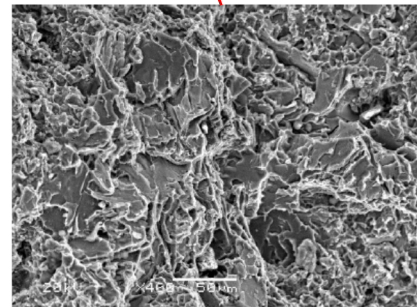
踏段把持部の破断面を観察した結果、いずれの破断面においても疲労破壊を示す痕跡（ストライエーション模様）は認められず、また、踏段くさりが踏段把持部を引く方向に破壊が進展している様子が見受けられた。

2.3.2に示したとおり、踏段の破断面には疲労破壊を示す痕跡が認められず、過負荷が生じたことによる一発破壊により破断に至ったものと推定される。

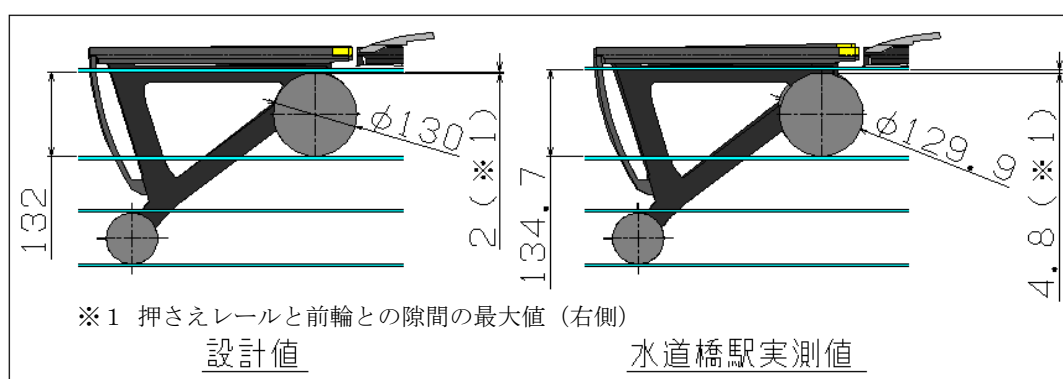
図4 押さえレールと前輪との隙間

上側降り口付近で踏段を手で引き上げてみたところ、くし歯と踏段との隙間の設計値が3.2mmであるのに対し、約6mm上に上がったことから、踏段が浮き上がった場合には、くし歯と接触する可能性があることが確認された。

このため、後日、フジテックが押さえレールと前輪との隙間を測定したところ、設計値：2±0.1mmに対し4.8mmあり、基準を超えていた。(図4)

事故機の押さえレールと前輪の隙間が設計値よりも大きくなっていったのは、踏段レール、押さえレール及び前輪に変形等の異常が認められなかったこと、また、その後の据付工事等においても隙間寸法の調整や確認をしていなかったことから、工場でトラスに押さえレールを取り付けた時点で固定位置が適正でなく、そのまま出荷されたためと考えられる。

押さえレールと前輪の隙間が設計値よりも大きくなっていたのは、製造時及び設置時における当該隙間寸法の品質管理が適正になされていなかったためと考えられる。

- (1) 緊急点検を行わなかったすべての既設エスカレーターについて、直近の保守点検の際に、〔前輪（後輪）と押さえレールの隙間寸法〕と〔踏段とくし歯の隙間寸法〕を確認する。
- (2) エスカレーターの出荷時の検査に加え、据付工事及び踏段とくし歯に関する修繕工事の完了時に、〔前輪（後輪）と押さえレールの隙間寸法〕と〔踏段とくし歯の隙間寸法〕を確認し記録する。

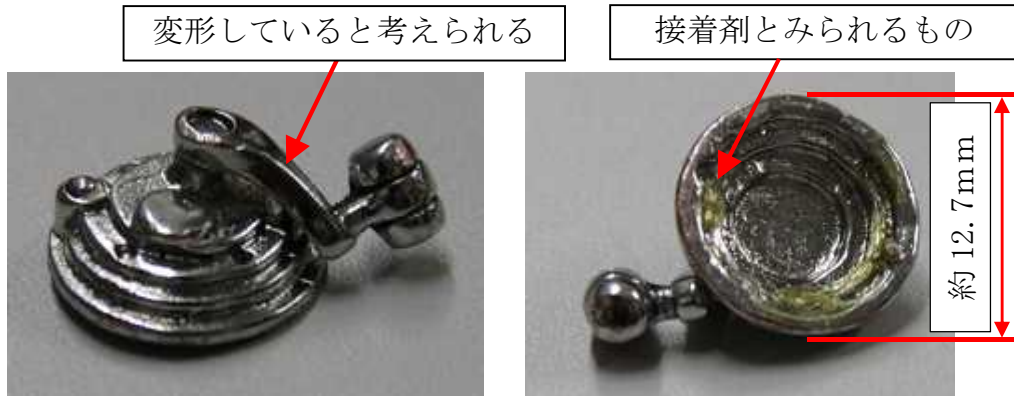
- (1) 円の部分の直径が約12.7mm、全体の厚さが約6.7mmの金属製の物体で、変形や接着剤とみられるものが認められた。

2.3.4に示したとおり、異物の裏面に接着剤とみられるものが付着していたことから、異物は何かに接着剤で取り付けられていた部品であったと考えられ、それが何らかの原因により脱落し、踏段上に落ちたものと考えられる。

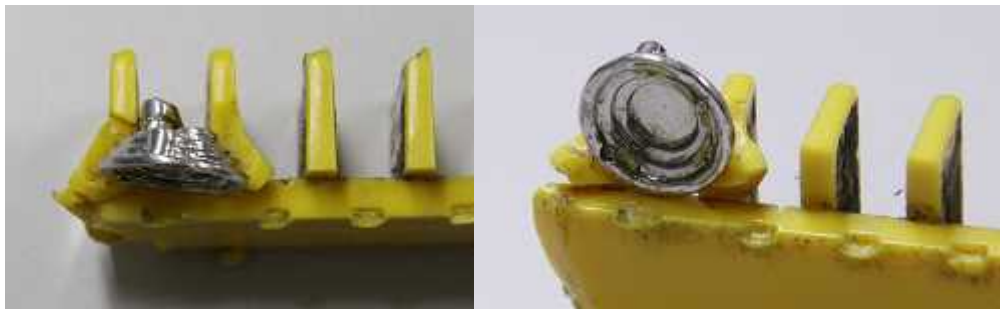
写真23 異物とデマケーションコムの破損部

- (2) 異物をNo.55のデマケーションコムの破損部（写真12）に当てはめてみたところ、クリート底部が左右に広がっている変形とほぼ符合する形状であった。

この異物がNo.55のデマケーションコンムの破損部とほぼ符合する形状であったこと及び踏段と踏段の隙間に挟まれる可能性が確認できたことから、異物がNo.54とNo.55の踏段との隙間に挟まった状態で上側降り口のくし歯に衝突したことを起点とし、本事故が発生したものと考えられる。

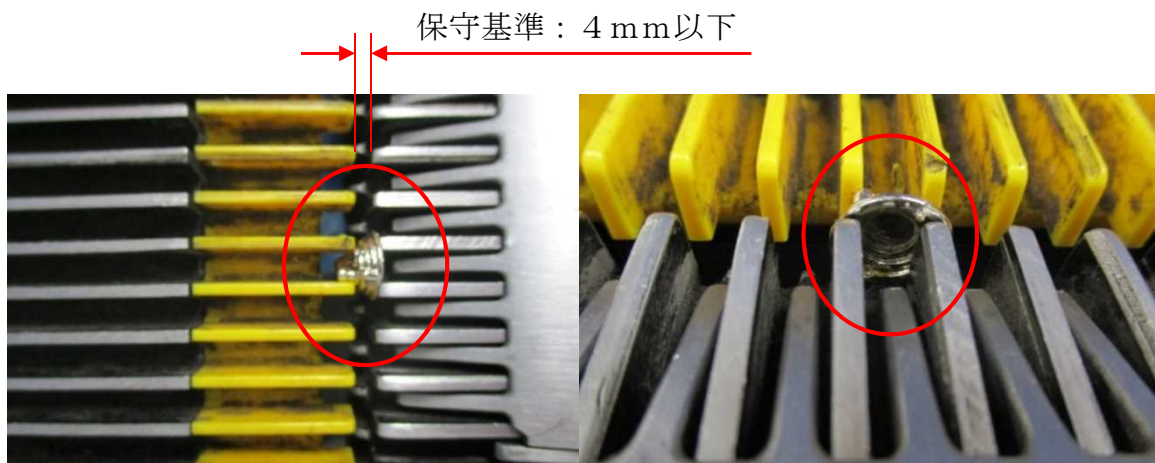
写真24 異物が踏段と踏段の隙間に挟まれた状態

- (3) 踏段と踏段の隙間を基準値にした状態で、異物を当てはめてみたところ、当該隙間に挟まる可能性があることが確認された。

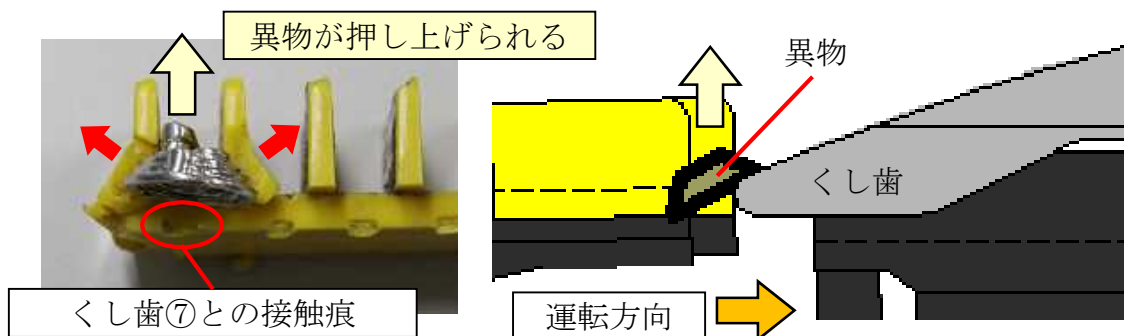
図5 異物とくし歯の衝突

踏段進行方向の右寄り（右から2番目のくし歯⑦の位置）に、異物が挟まった状態でくし歯に衝突したため、踏段右側の進行が妨げられ、左側は先にくし歯下へ入り込んだ可能性が考えられる。

その後、2.3.3に示したとおり、押さえレールと前輪との隙間が設計値よりも大きくなっていたため、前述の踏段を持ち上げる方向の力が作用した際に踏段が持ち上がってしまい、くし歯先端が踏段本体とデマケーションコンムとの接合部付近に衝突したことにより、デマケーションコンムの一部が破損し、同時に右側の踏段把持部も破断したと考えられる。

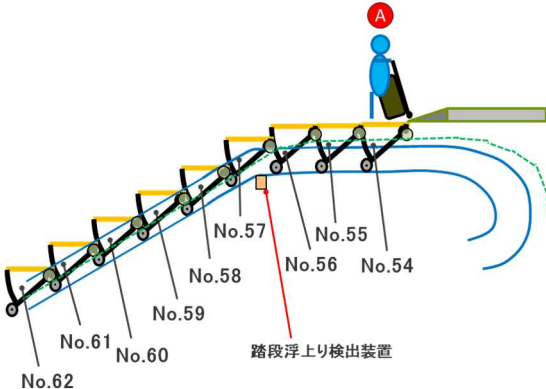
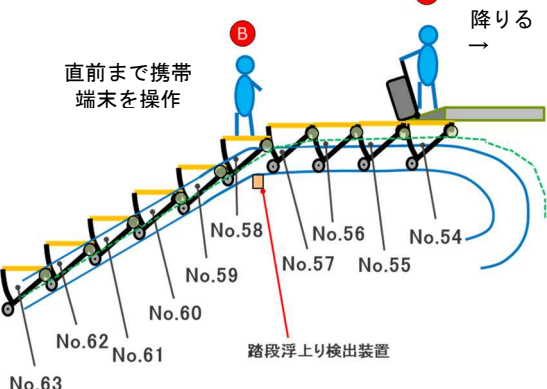
① 17時34分52秒0	② 17時34分52秒5
上側降り口に、左手で移動手すりを掴み、右手で車輪付きバッグを引いた利用者Aが接近	No.54とNo.55の間に挟まった異物がくし歯に衝突、No.55の先端部が持ち上がりくし歯に衝突し、右側の踏段把持部が破断

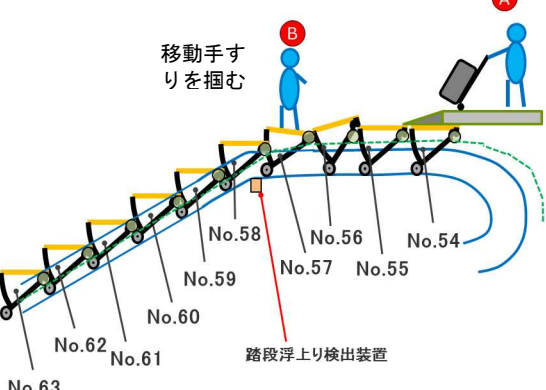
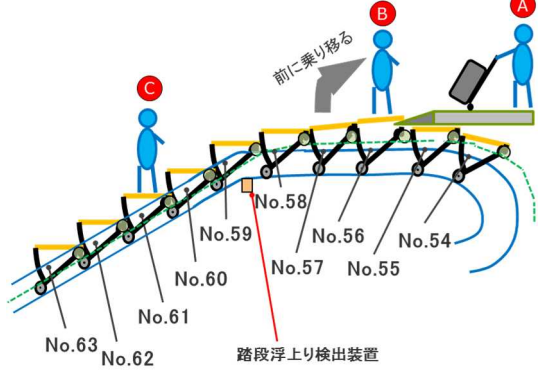
③ 17時34分53秒0	④ 17時34分54秒0
後続の踏段が玉突き状態になり、No.56～No.58の踏段把持部が破断、利用者Bが移動手すりを掴む	No.56の踏段前部が後続の踏段に押された状態で持ち上がりくし歯に衝突、脚部が破断し踏板部分が分離、利用者Bがその踏板に乗り移る

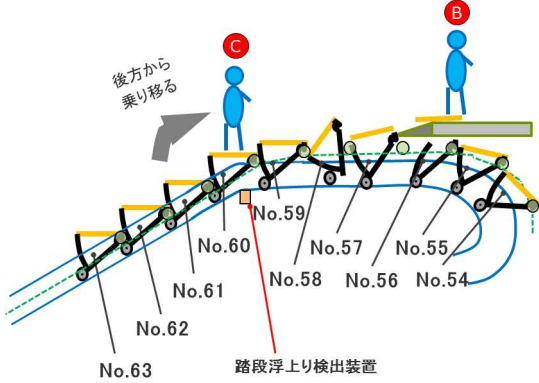
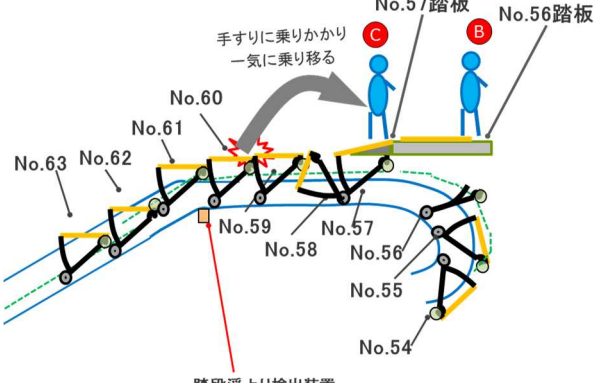
⑤ 17時34分55秒0	⑥ 17時34分55秒5
<p>利用者Bの乗ったNo.56の踏板部分が床板の上に滑るようにして乗り上げ、利用者CがNo.60に乗り移る</p>	<p>No.57も踏段前部が持ち上がった状態でくし歯に衝突、踏板部分が脚部で破断して床板に乗り上げ、利用者Cが移動手すりに乗りかかった状態で降りる</p>

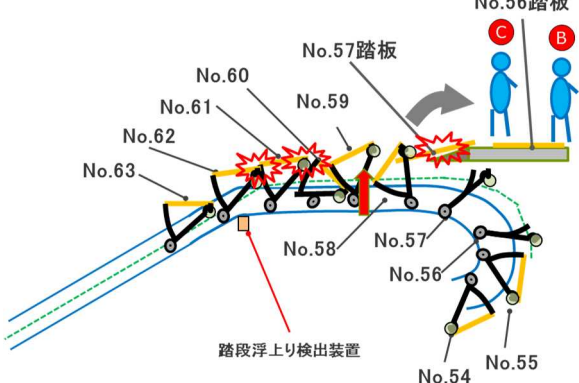
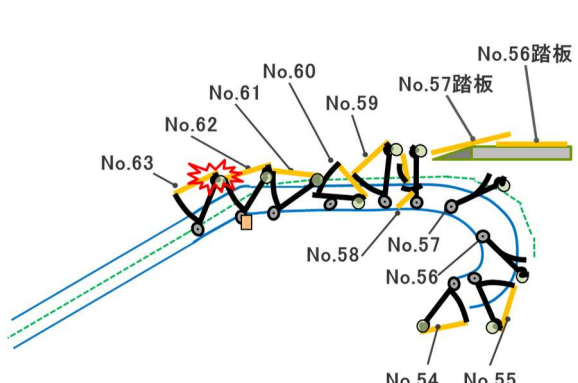
なお、事故機は表1⑦の段階で踏段浮上り検出装置が作動したことにより停止したと考えられる。くし板異常検出装置が設置されていれば、表1②の段階で安全装置が作動し、踏段の破損数を低減できた可能性が考えられるが、くし板異常検出装置が設置されていたエスカレーターでの類似事故(東京都港区内エスカレーター事故調査報告書(平成27年11月)参照)においても、踏段の著しい破損がみられたことに留意する必要がある。

⑦ 17時34分56秒5	⑧ 17時34分57秒0
<p>くし歯と後続の踏段に挟まれたNo.58の踏板が横方向に割れ、No.59の踏段把持部が破断し、前部が押し上げられ立ち上がった状態になる 更に玉突きによりNo.61が浮き上がり、踏段浮上り検出装置が作動</p>	<p>No.62がNo.63に押し上げられた状態で、エスカレーターが停止(写真5～7) 利用者Cよりも後方に乗っていた利用者は、自力で下に降りた</p>
