課題・論点に対する今後の対応 (橋梁分野)

耐震補強の効果の検証

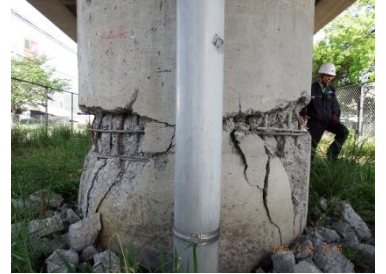
【耐震補強が未実施で被害を受けた事例】

写真-7 段落し部の損傷
市道(1-3)中央線・中央線陸橋

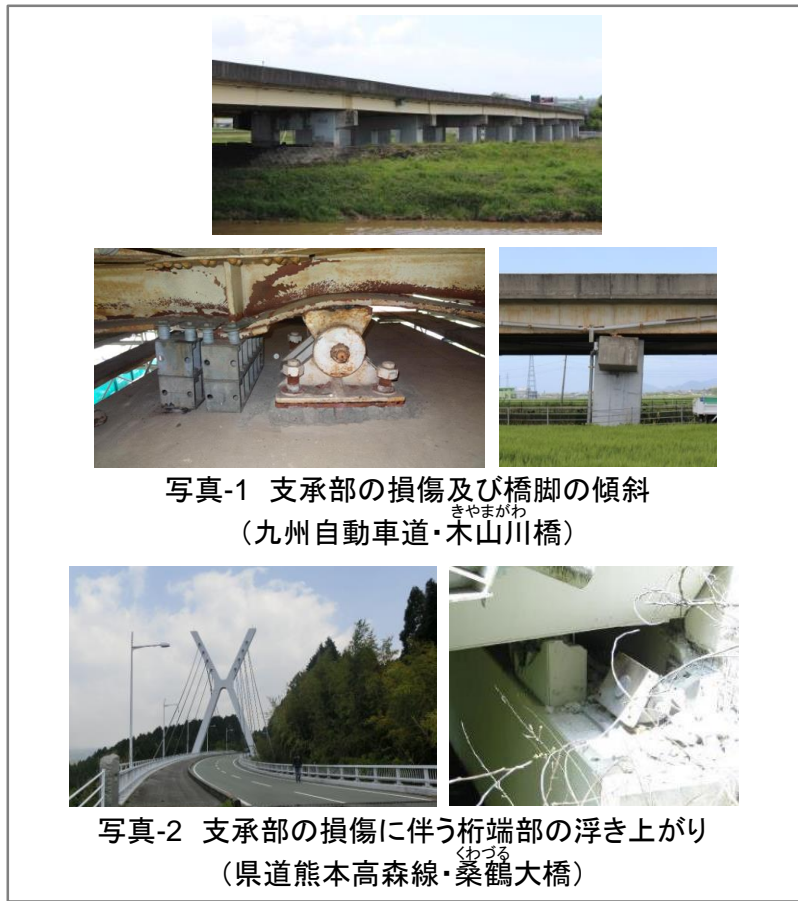
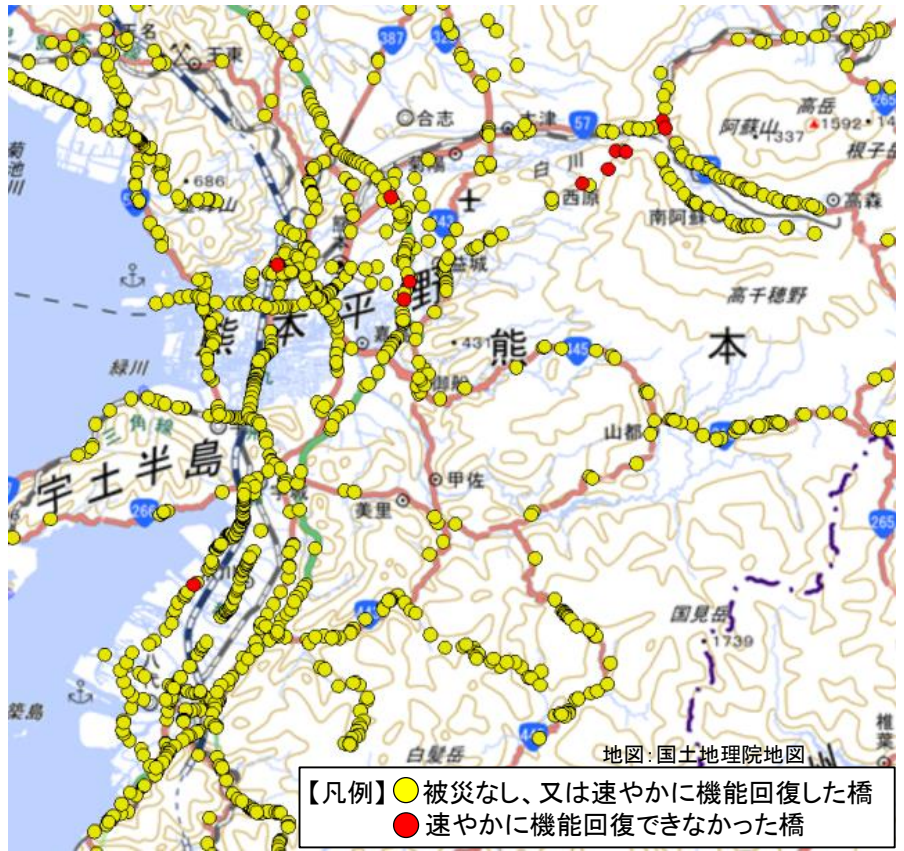
- 熊本県内、大分県内の震度6弱以上を観測した地域における緊急輸送道路において、速やかに機能を回復するという目標を達成できなかった橋が12橋あり、緊急輸送等の大きな支障となった。
- これまで取り組んできた耐震補強により、落橋しないための対策は完了※していたものの、速やかに機能を回復するための対策が十分でなかったこと等が原因と考えられる。
- 今後、緊急輸送道路等の重要な橋について、被災後速やかに機能を回復できるよう耐震補強を加速化が必要がある。

図-1 緊急輸送道路の橋の耐震性能の発揮状況
(熊本県内で震度6弱以上を観測した主な地域)

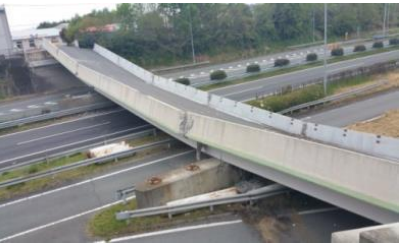
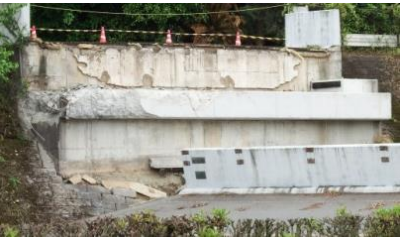
- 熊本県内の高速道路を跨ぐ跨道橋において、4橋が被災し、このうち1橋が落橋した。
- 落橋した橋は、上下端がヒンジ構造の複数の柱で構成され、単独では自立せず、水平方向の上部構造慣性力を支持することができない特殊な橋脚(ロッキング橋脚)を有する橋であった。
- 同橋は、耐震設計基準に準拠して橋台部に横変位拘束構造が追加設置されていたが、大きな地震力により横変位拘束構造が破壊され、上部構造の水平変位を制限することができなくなり、さらに、上部構造の水平変位に伴い、中間支点の鉛直支持を失い落橋に至ったと考えられる。
- 同様の構造は大地震時に落橋に至る可能性があるため、適切な補強又は撤去を行うことが必要。

写真-2 横変位拘束構造の破壊、落橋(県道小川嘉島線・府領第一橋)

- 単独では自立できず、大規模地震による変位が生じると不安定となるロッキング橋脚を有する橋梁では、支承部の破壊により、落橋に至る可能性がある。
- よって、部分的な破壊が落橋につながることを防ぎ、速やかな機能回復を可能とする構造系への転換が必要。
 - ・ ロッキング橋脚に必要な安定性(自立性:水平・鉛直方向に対する抵抗力)の確保
 - ・ 支承破壊による落橋モードを想定した、落橋防止システムの装備

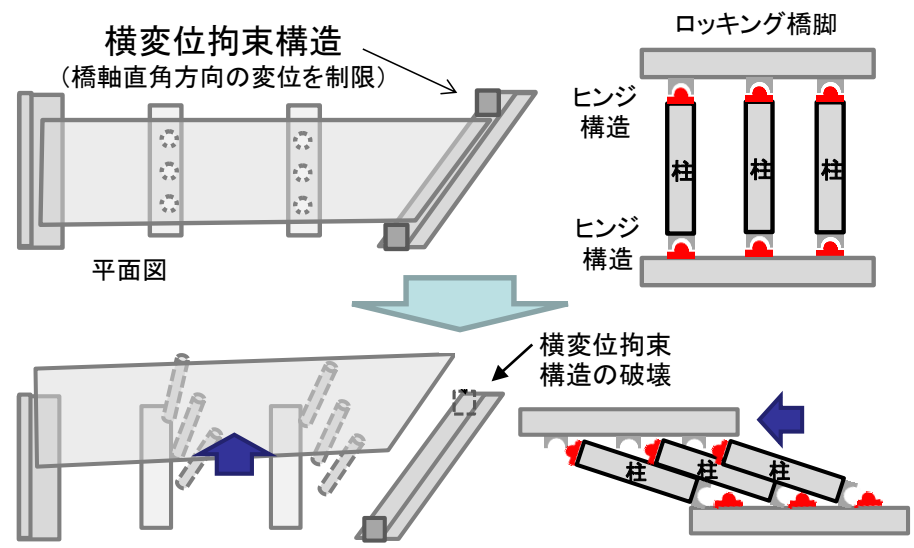
図-1 府領第一橋の想定落橋メカニズム

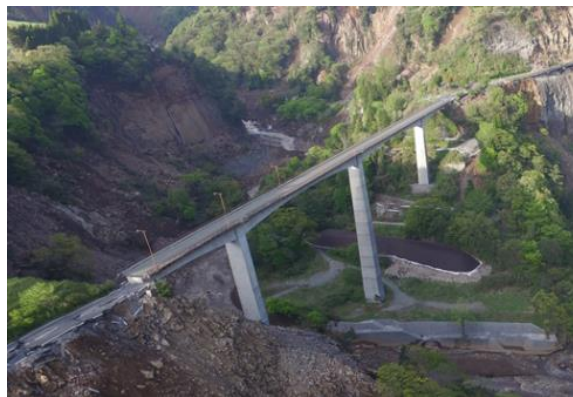
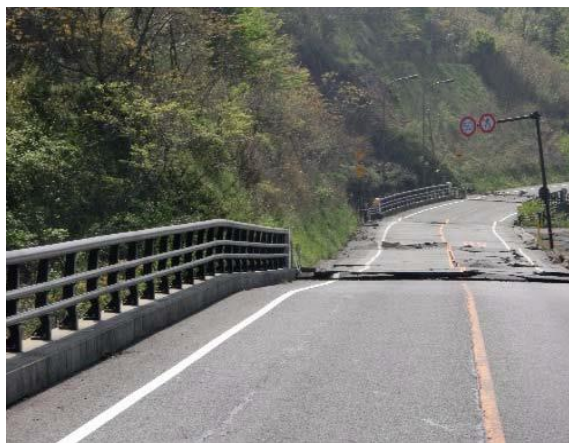
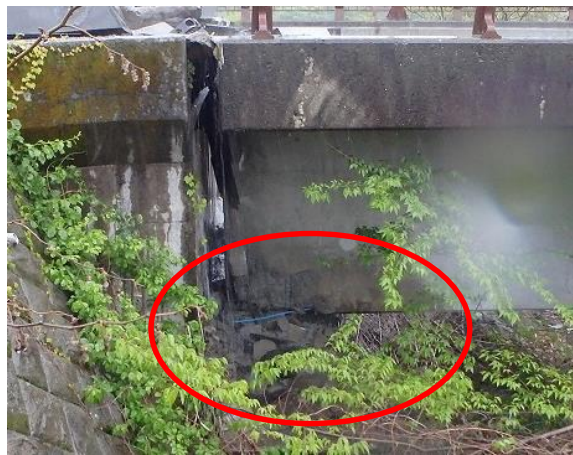
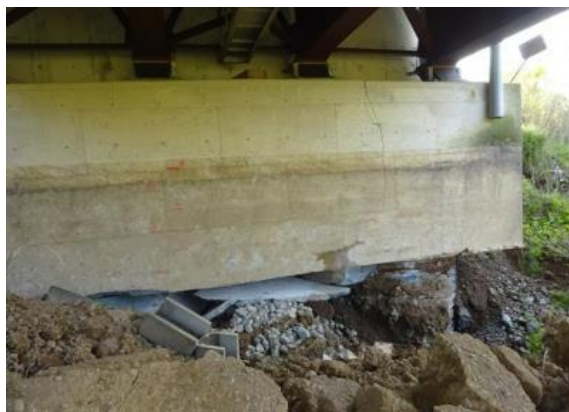
- 大規模な斜面崩壊による落橋事例、地盤変状による橋台の沈下等により供用性を喪失した事例も存在。必要に応じて、現行基準の配慮事項に地質・地盤調査、橋の構造形式、設置位置等の配慮事項を追記。

写真-1 橋梁周辺での大規模な斜面崩壊(上)
A2橋台側桁端部の損傷(下)
(村道栃の木～立野線・阿蘇長陽大橋)

写真-2 橋台周辺での地盤
変状による橋台の沈下
(県道熊本高森線・俵山大橋)

斜面変状の発生の有無・規模・範囲を推定するための山地部における地盤調査に関する記載の充実

斜面変状の種類・範囲とそれに応じた下部構造の設置位置、形式・形状選定の考え方の具体例の記載

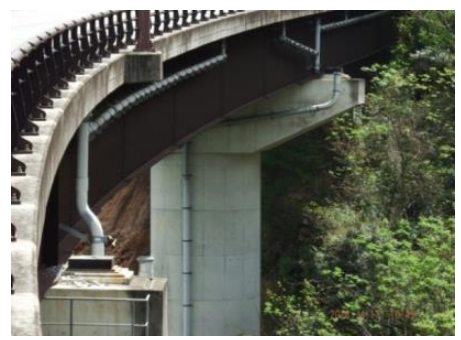
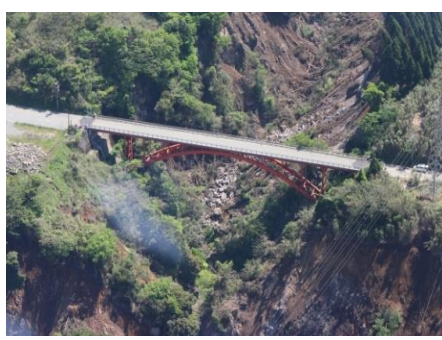
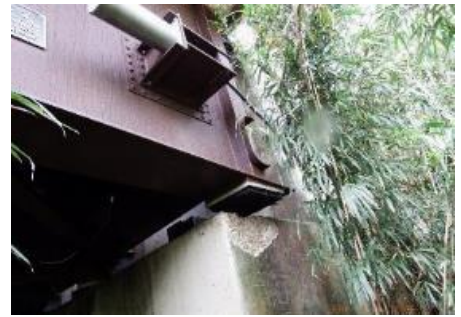
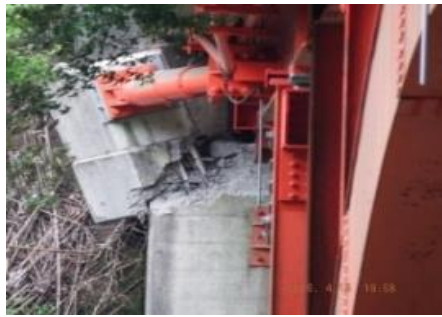
- 兵庫県南部地震以降の基準で設計されていた橋の支承部において、ゴム支承本体が設計と異なる挙動により破断したと思われる事例等が存在。
- また、耐震補強のために設置された制震ダンパーの取付部で損傷が生じ、制震ダンパーが機能しない事例も存在。
- これらを踏まえ、高い信頼性をもって全体の損傷形態を制御する設計手法を基準類に反映。

写真-1 曲線橋のゴム支承等の破断
(おおきりした 県道熊本高森線・大切畑大橋)

写真-2 ダンパー取付部の損傷
(みなみあて 国道325号・南阿蘇橋)

地震後の点検がしやすく、復旧もしやすい部材に損傷を確実に誘導するための設計法を導入
