道路構造物の被災状況のとりまとめ

橋梁の被害の概要

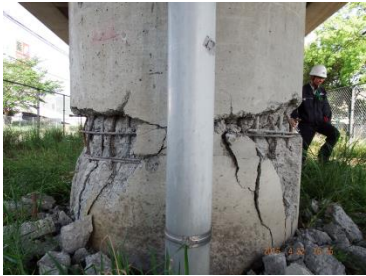
①耐震補強が完了して いなかった橋の被災

写真-1 市道中央線・中央線陸橋
における段落し部の損傷

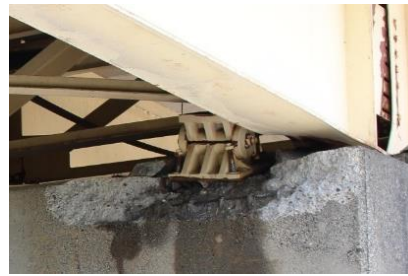
②緊急輸送道路の橋の被災

写真-2 九州自動車道・木山川橋
における支承部の損傷

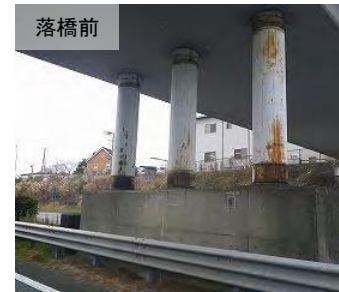
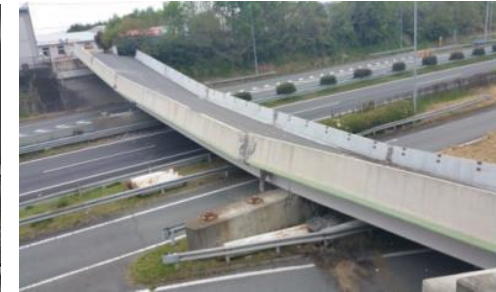
③ロッキング橋脚を有する橋の落橋

写真-3 県道小川嘉島線・府領第一橋の落橋

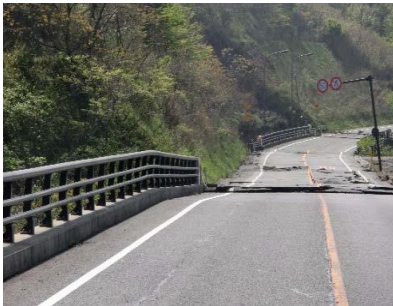
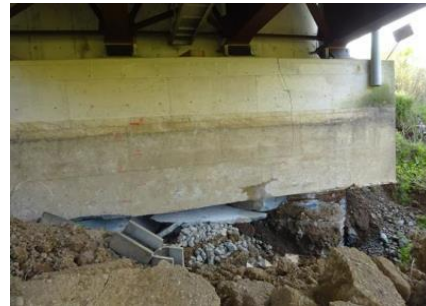
④地盤変状による被災

写真-4 県道熊本高森線・^{たかもり}俵山大橋における橋台の沈下

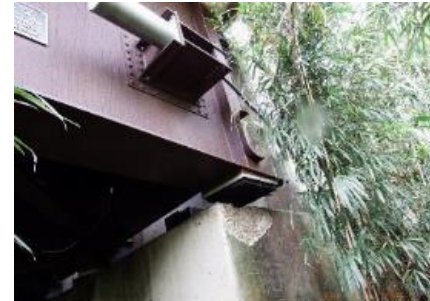
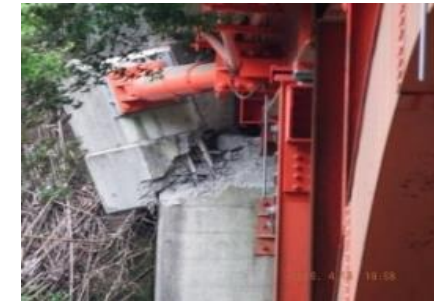
⑤設計の意図とは異なる壊れ方をした橋

写真-5 県道熊本高森線・^{おおきりはた}大切畑大橋におけるゴム支承の損傷（左）
と国道325号・^{みなみあそ}南阿蘇橋におけるダンパー取付部の損傷（右）

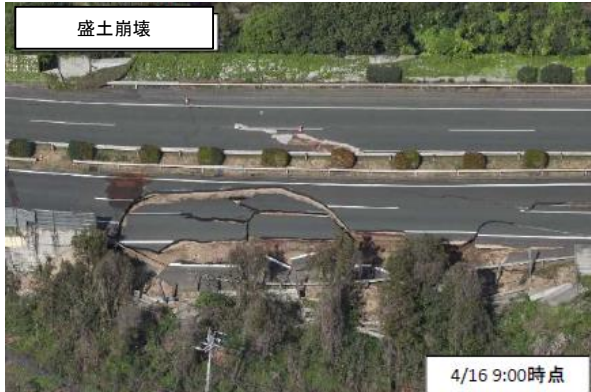
①盛土崩壊

ましきまち
(九州自動車道益城町)
写真-1 盛土崩壊の状況

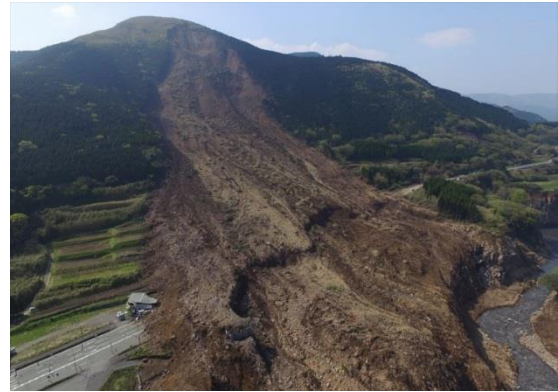
③斜面崩壊

みなみあそ
(国道57号南阿蘇村)
写真-3 斜面崩壊の状況

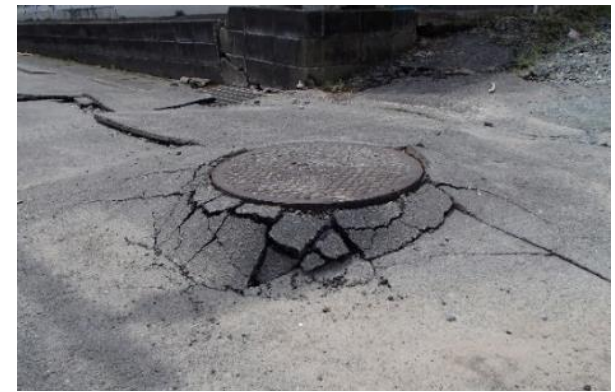
⑤その他(液状化による被害等)

ましきまちてらさこ
(国道443号益城町寺迫)
写真-5 マンホールの浮き上がり及び周辺
地盤の沈下の状況

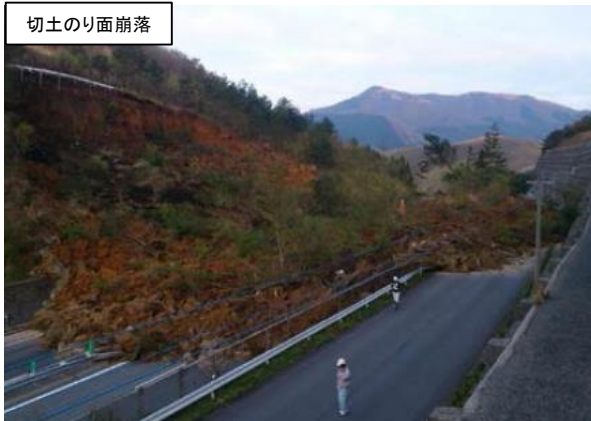
②切土のり面崩壊

ゆふ
(大分自動車道由布市)
写真-2 切土のり面崩壊状況

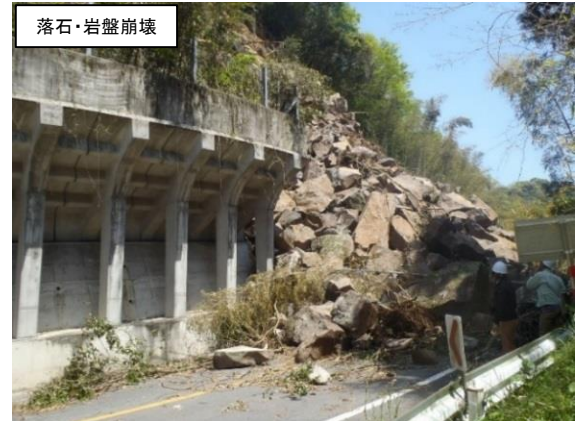
④落石・岩盤崩壊

みふねまちたきお
(国道445号御船町滝尾)
写真-4 岩盤崩壊の状況

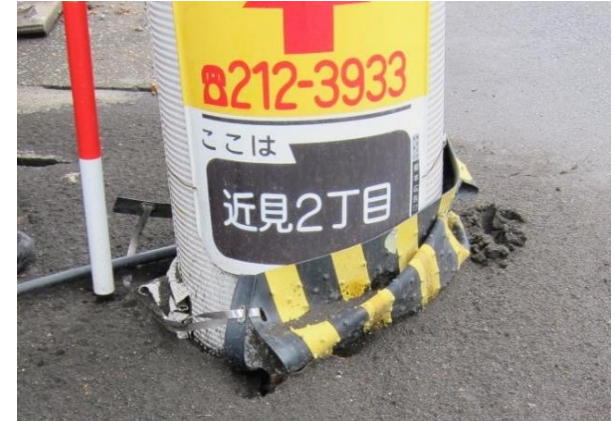
みなみくちかみ
(町道 熊本市南区近見)
写真-6 電柱の沈下の状況

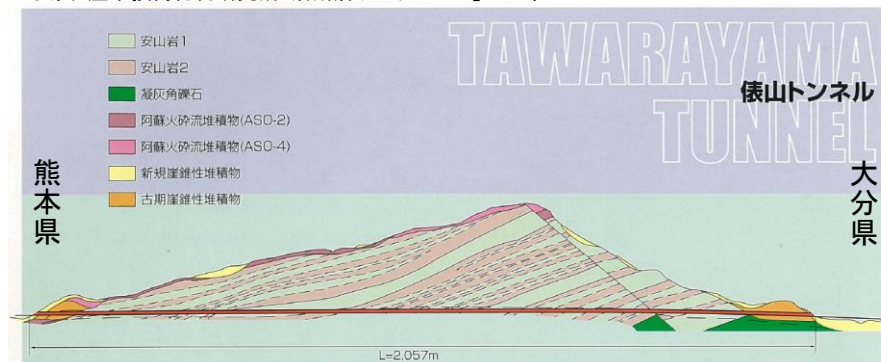
- 熊本県内、大分県内の震度6弱以上を観測した地域における 234本（総延長約84km）の道路トンネルに関して、以下のトンネルを除き被害は無し
- 活断層近傍の県道熊本高森線「俵山トンネル(L=2,057m, NATM, 2002年完成)」において、覆工コンクリートの崩落、盤ぶくれ、せん断ひび割れが発生
- また、俵山トンネルに隣接した「南阿蘇トンネル(L=757m, NATM, 2000年完成)」では、1断面で輪切り状のひび割れとわずかなはく落が生じた

写真-1 覆工コンクリートの崩落（俵山トンネル）

写真-2 覆工コンクリートのひび割れ（南阿蘇トンネル）
