## 改善箇所説明図

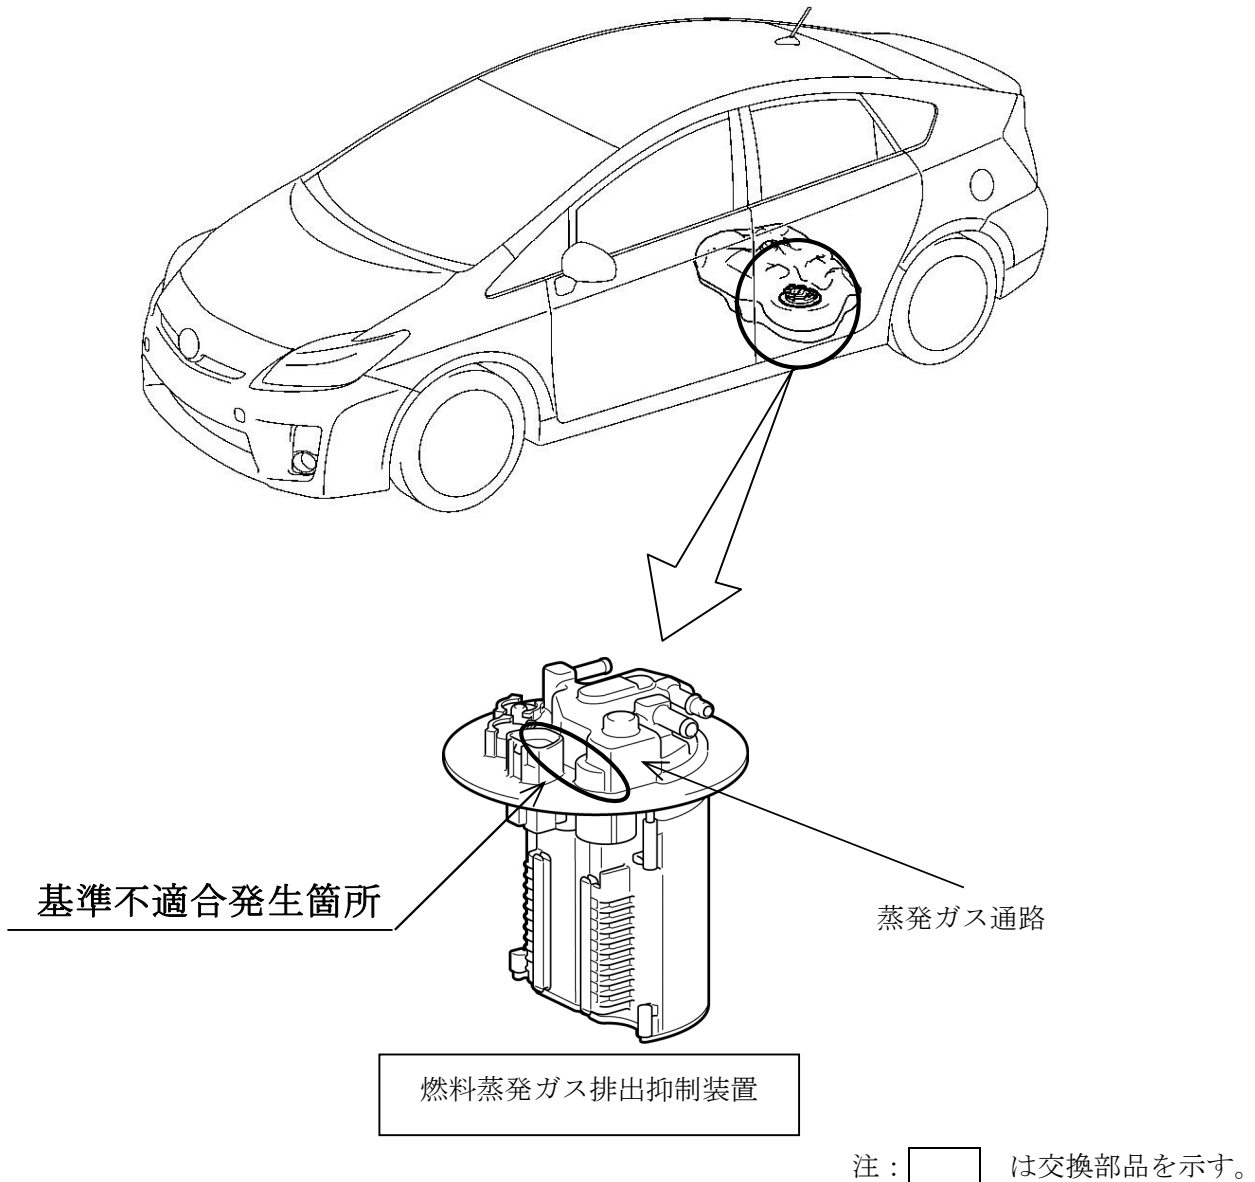
燃料蒸発ガス排出抑制装置において、蒸発ガス通路（樹脂製）の端部形状が不適切なため、使用過程で当該端部に亀裂が発生することがある。そのため、長期間使用を続けると亀裂が貫通し、満タン時に燃料が漏れて、燃料臭がするおそれがある。

全車両、燃料蒸発ガス排出抑制装置を対策品と交換する。

識別：改善済車両には車台番号打刻のハイフン下部に黄色ペイントを塗布する。
