# 改善箇所説明図

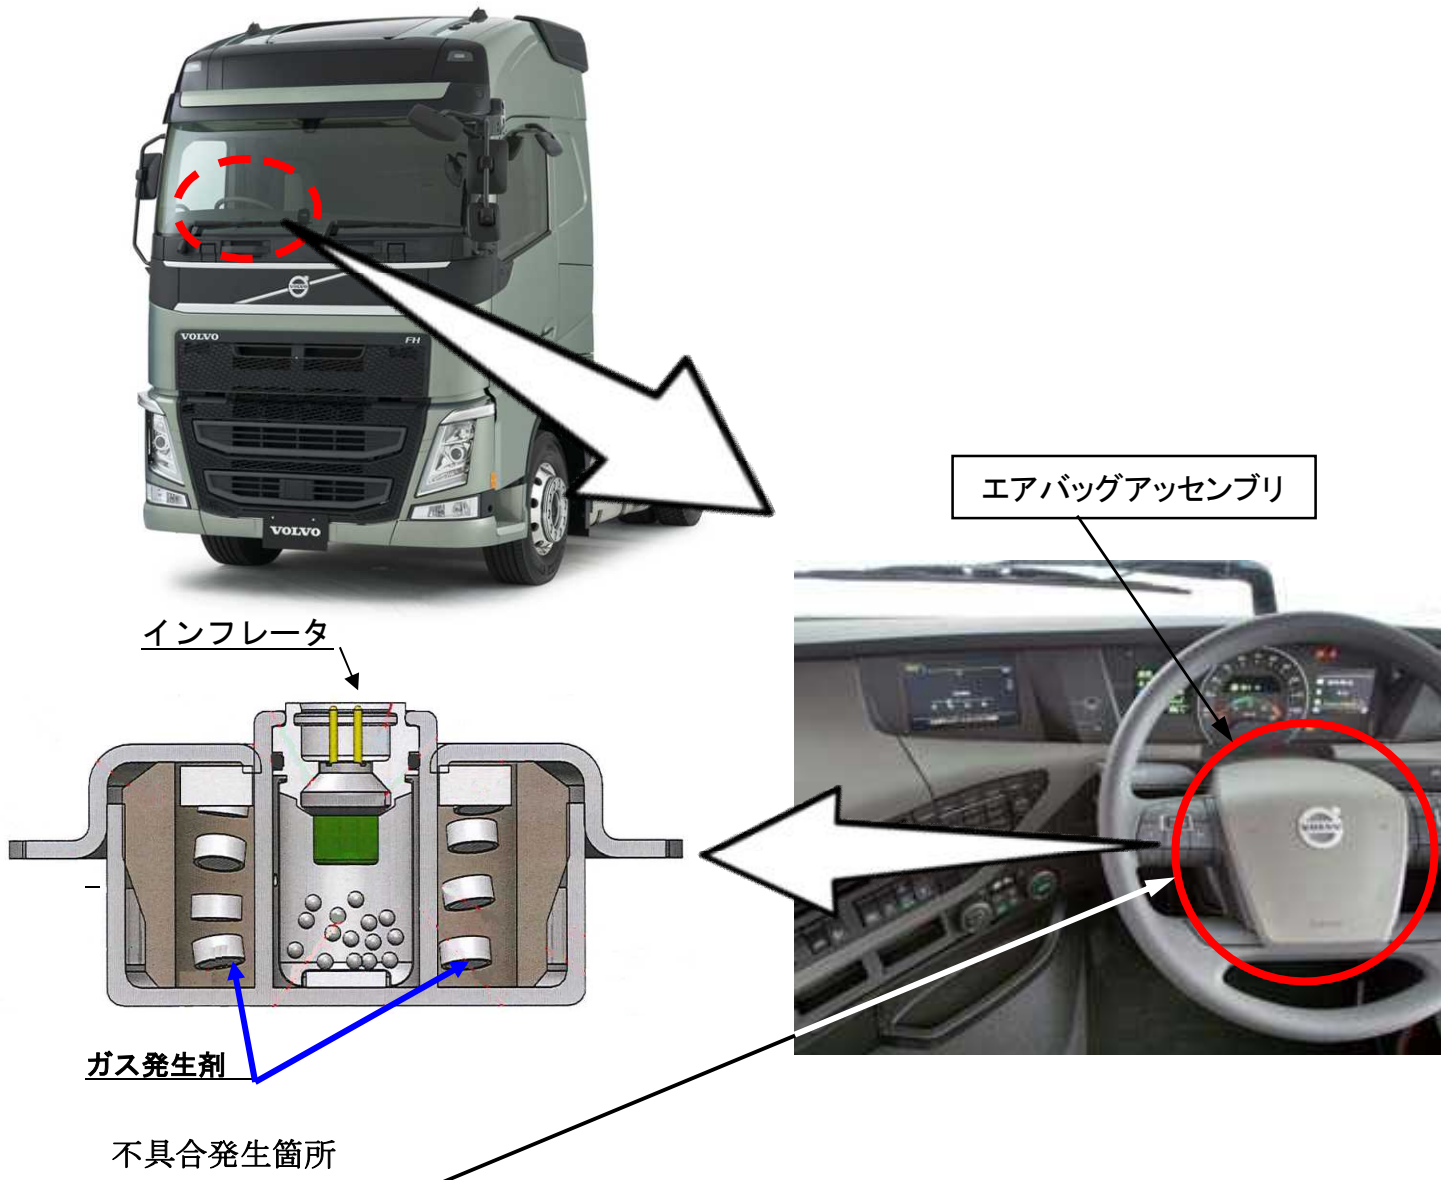
不具合発生箇所

運転者席側エアバッグのインフレーター(膨張装置)において、高温多湿の環境下での長期使用によりガス発生剤が劣化することがある。そのため、エアバッグ展開時にインフレーター内圧が異常上昇して、インフレーター容器が破損するおそれがある。

全車両、予防的措置として運転者席側エアバッグアッセンブリを対策品と交換する。なお、交換用対策部品の準備に時間を要することから、対象ユーザーへは準備できた段階(2017年3月中旬予定)で再通知する。

注:  内は交換する部品を示す。
