改善箇所説明図

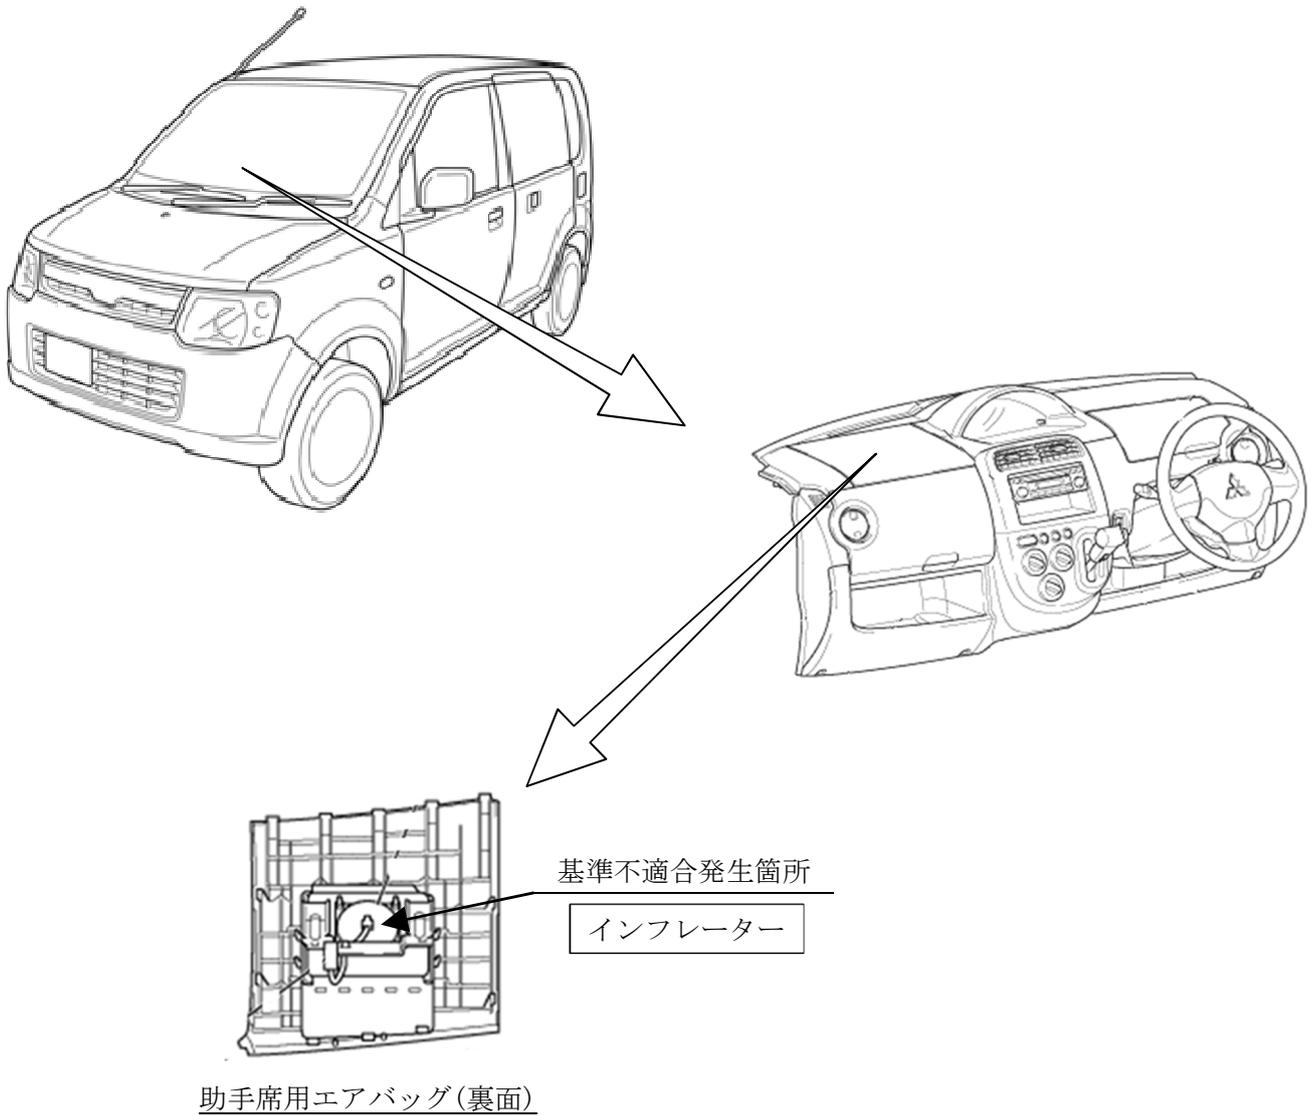
助手席用エアバッグのインフレーター(膨張装置)において、ガス発生剤の吸湿防止が不適切なため、温度および湿度変化の繰り返しによりガス発生剤が劣化することがある。このため、エアバッグ展開時にインフレーター容器が破損するおそれがある。

注：図中の 内は、交換する部品を示す。

全車両、助手席用エアバッグのインフレーターを対策品と交換する。

なお、交換用部品の準備に時間を要するため、準備ができた段階で、年式の古いものから順次交換する。

識別：ブレーキペダルアームの右側面に白又は黄色のペイントを塗布する。
