## 改善箇所説明図

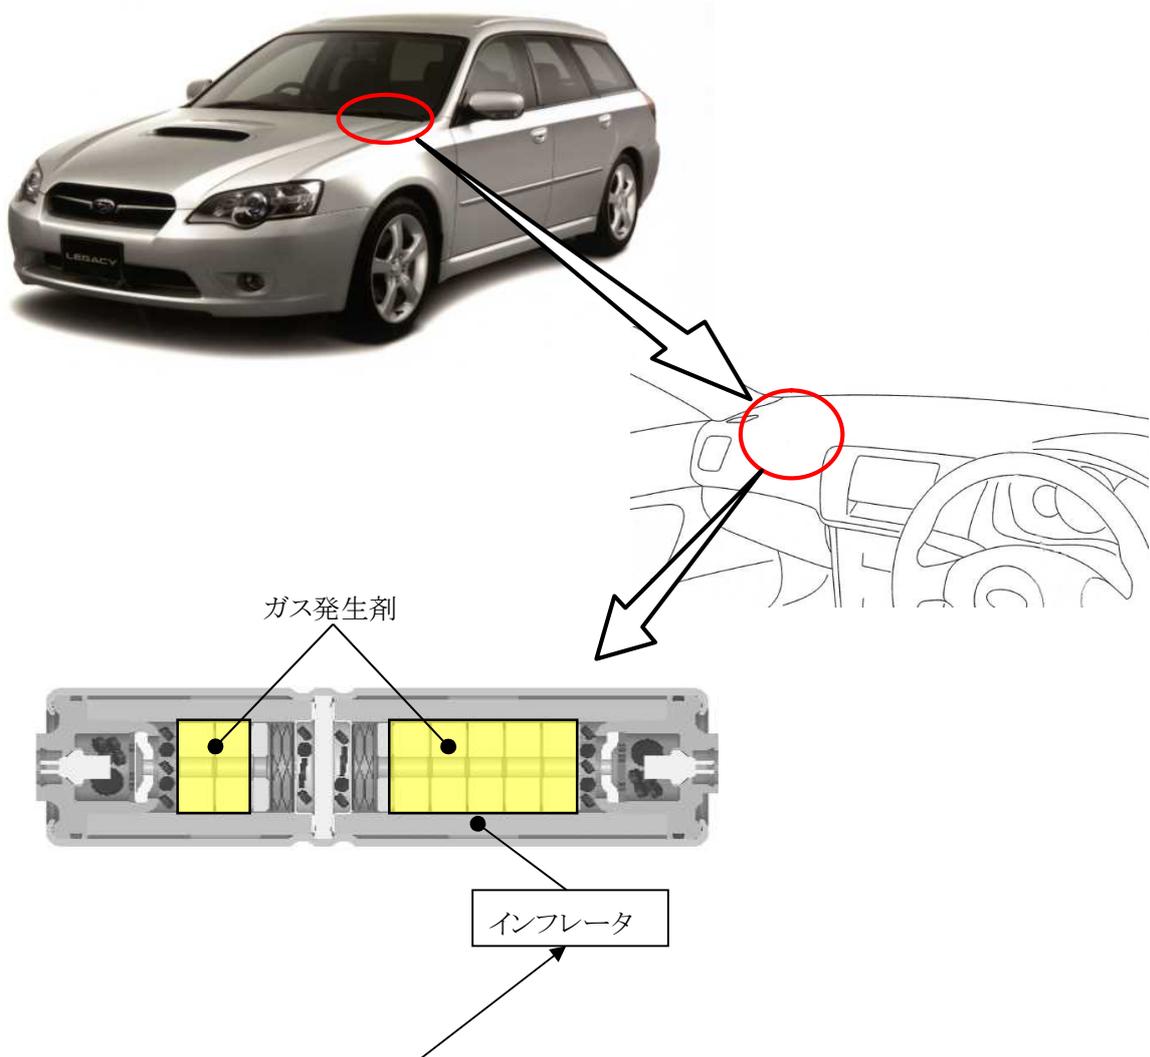
助手席用二段展開制御式エアバッグのインフレーター(膨張装置)において、ガス発生剤の吸湿防止が不適切なため、温度および湿度変化の繰り返しによりガス発生剤が劣化することがある。このため、エアバッグ展開時にインフレーター容器が破損するおそれがある。

全車両、助手席用エアバッグインフレーターを対策品に交換する。

なお、部品が供給できない場合には、暫定措置として新品に交換する。または、助手席用エアバッグの機能を停止し、助手席サンバイザ部に当該エアバッグが作動しない旨の警告を表示する。
