改善箇所説明図

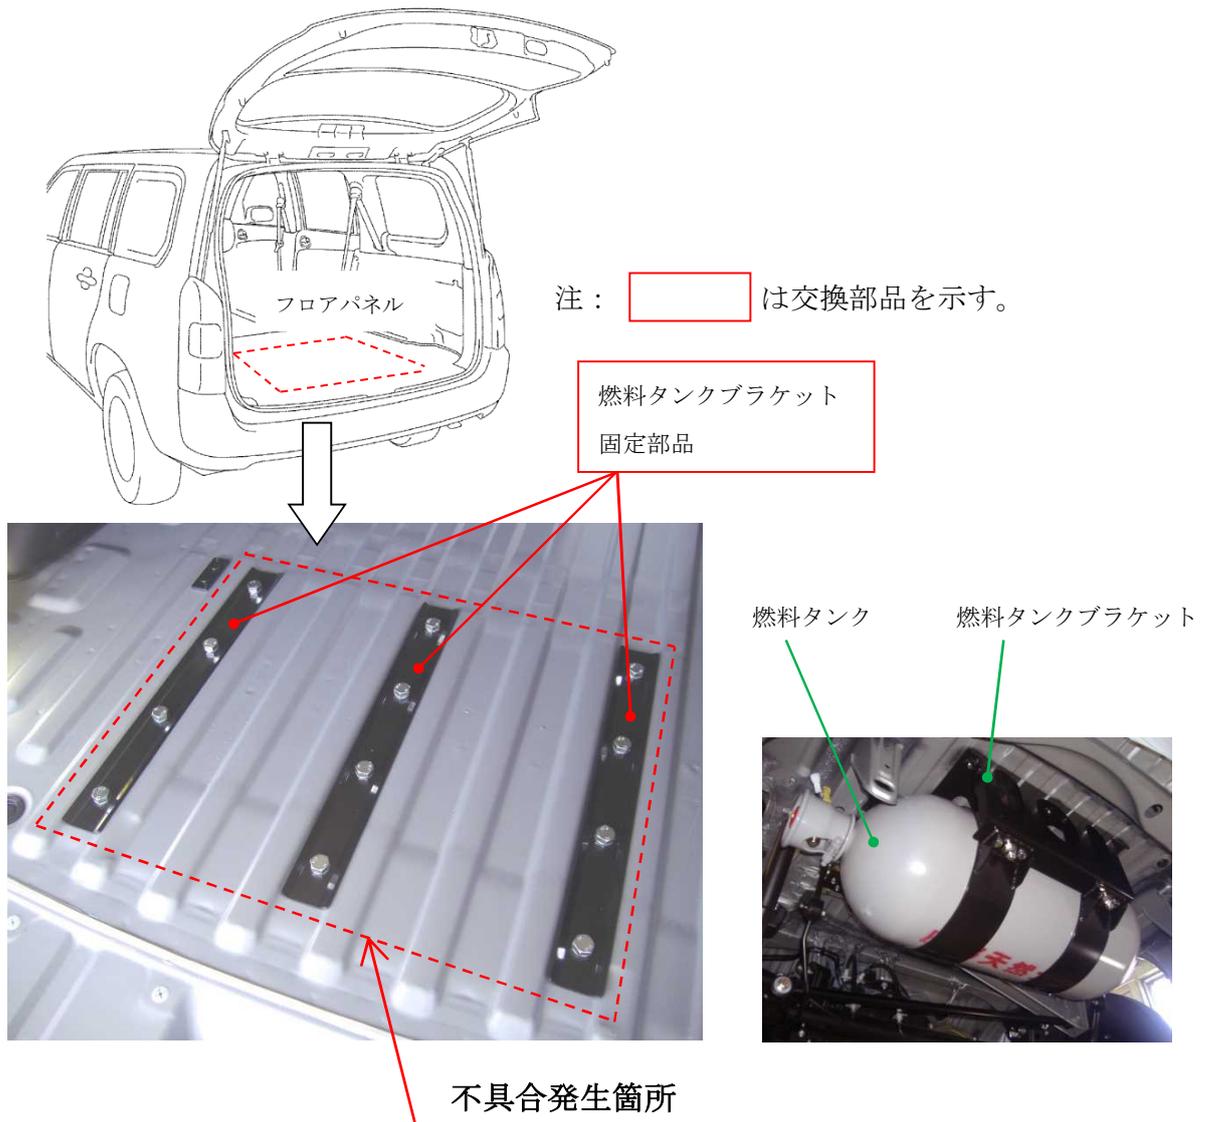
天然ガス/ガソリン併用仕様に改造した車両のフロアパネルにおいて、燃料タンク（ガス容器）取付部の強度検討が不足していたため、当該フロアパネルに亀裂が発生するものがある。そのため、そのままの状態を使用を続けると、亀裂が進展し、最悪の場合、フロアパネルが割れて燃料タンクが脱落するおそれがある。

全車両、燃料タンクブラケットを固定する部品を対策品に交換する。また、フロアパネルに亀裂が発生しているものについてはフロアパネルを補修する。

識別：改善実施済車両には車台番号1ケタ目下に黄ペイントを塗布する。
