改善箇所説明図

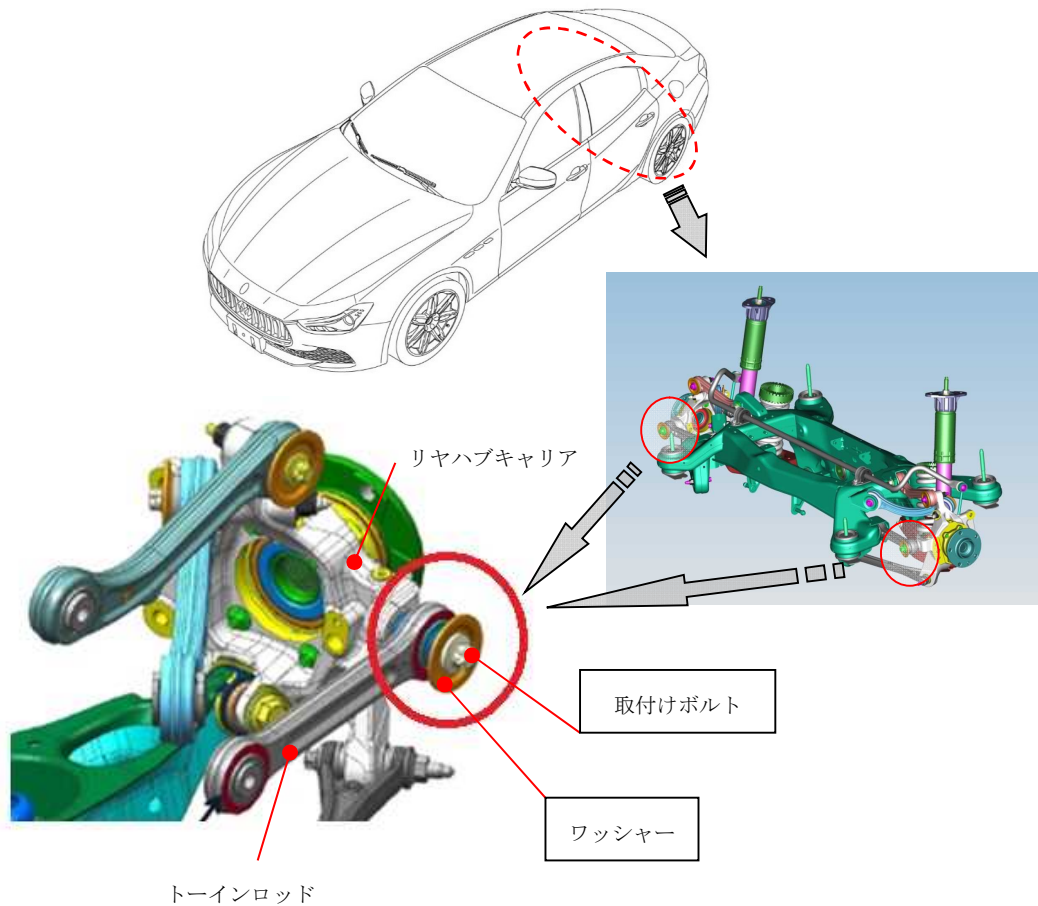
基準不適合箇所

後輪のトーインを調整するトーインロッドにおいて、取付けボルトの製造指示が不適切なため、必要なボルトの軸力が発生していないものがある。そのため、そのままの状態で使用を続けると、走行振動等により緩みが生じ、トーインの値が基準を外れて走行安定性が損なわれ、最悪の場合、取付けボルトが外れて走行不能となるおそれがある。

改善の内容

全車両、トーインロッド取付け部を点検し、異常が認められないものは、取付けボルト及びワッシャーを対策品に交換する。また、異常が認められるものは、トーインロッド及びリヤハブキャリアを新品に交換したうえで、取付けボルト並びにワッシャーを対策品に交換する。
