改善箇所説明図

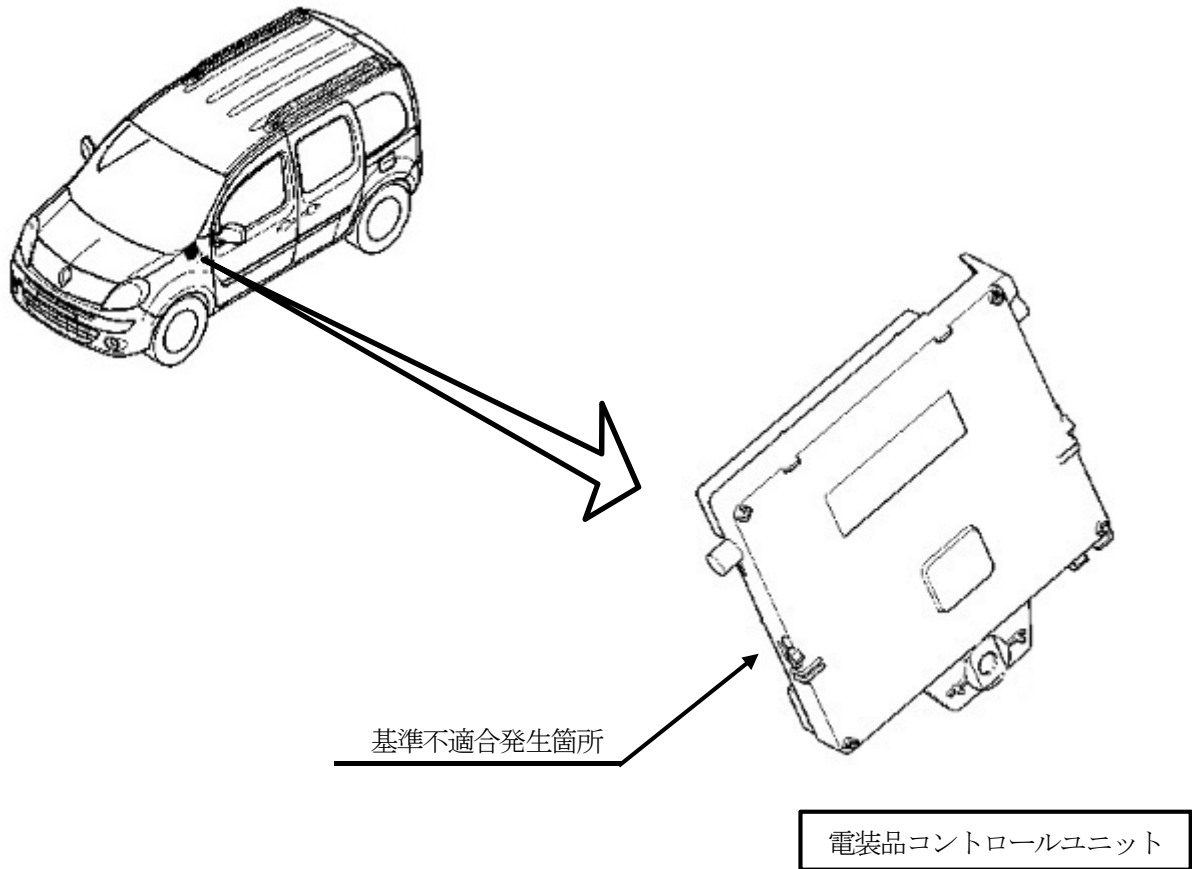
注：図中の は対策する部品を示す。

電装品コントロールユニットの制御プログラムが不適切なため、リモコンでドアの鍵を開錠してドアを開けると、電装品コントロールユニットの通信機能が不安定になり、システムエラーが発生することがある。そのため、方向指示器と非常点滅表示灯の作動に必要な電力が当該ユニットから供給されず、方向指示器と非常点滅表示灯が点滅しないことがある。

全車両、電装品コントロールユニットの制御プログラムを対策プログラムに書き換える。

リコール外—2351ステッカーを運転席側Bピラーのドアロックストライカー付近に貼り付ける
