改善箇所説明図

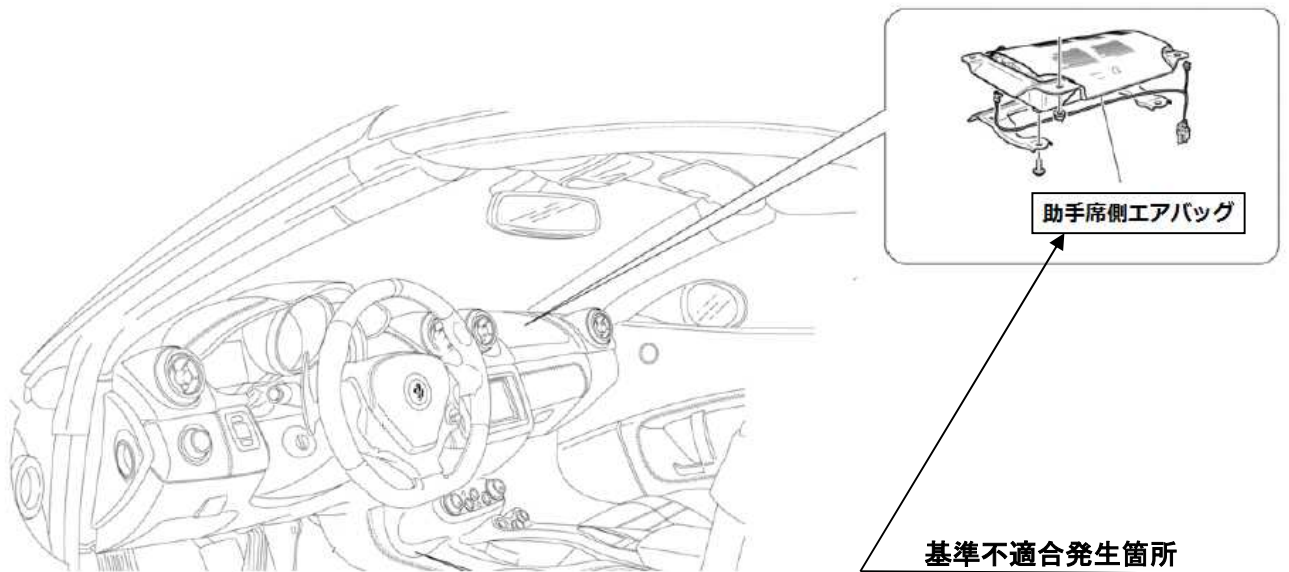
助手席側エアバッグのインフレーター(膨張装置)において、高温多湿な状態で長期間の温度変化にさらされると、火薬が劣化し、エアバッグ展開時にインフレーター容器が破損して、乗員が負傷するおそれがある。

は、交換部品を示す。

全車両、暫定措置として、助手席側エアバッグユニットを新品と交換する。なお対策品ができ次第、再度市場措置を行う。
